Supervisión técnica de interventoría en obra de optimización de la red de alcantarillado de la Carrera 42 Barrio Bellavista entre Calle 2 Y 3

**Universidad del Pacifico
Programa de Tecnología en Construcciones Civiles
Buenaventura, Colombia
2023**

Pasantía para optar por el título de Tecnología en Construcciones Civiles

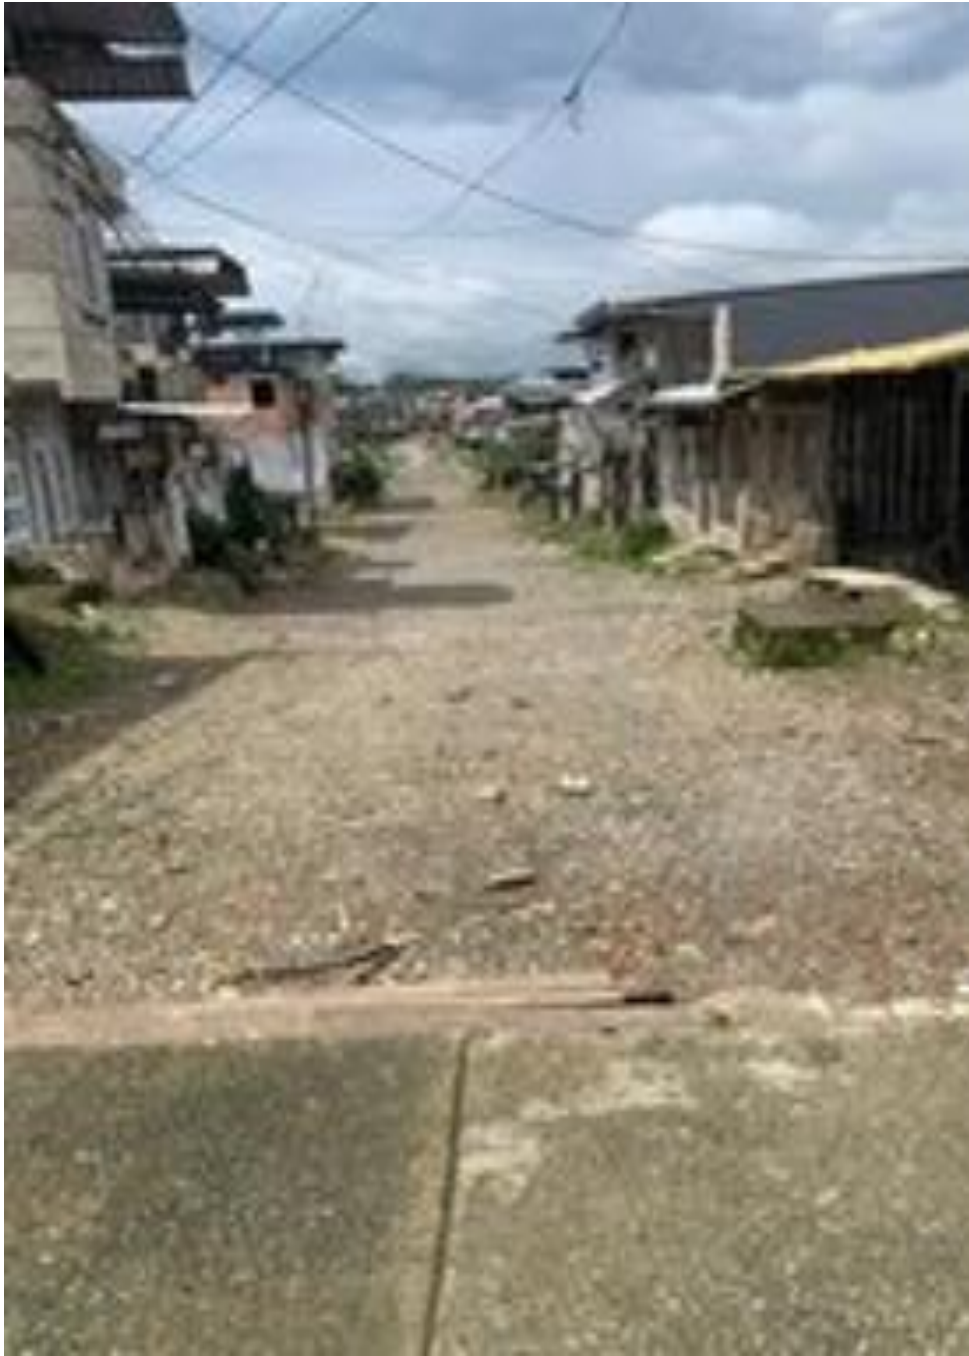
Se hace reconstrucción e instalación de 18 redes domiciliarias de alcantarillado con sus respectivas cajas de inspección de 0.80m largo x 0.80m ancho y 0.60 de fondo. Para unos números de casas determinadas con sus respectivas tuberías de 6”, una cámara de alcantarillado en la carrera 42 con calle 3ª, cajas domiciliarias en varias casas y lotes, rellenos con material seleccionado y material de sitio para estabilidad del terreno. Este proyecto garantiza a la comunidad mejor servicio, funcionamiento y el objetivo principal es el de retirar la tubería de alcantarillado para mejor funcionamiento de la nueva. Ver anexo 1.

Anexo 1. Sitio antes del inicio de la obra

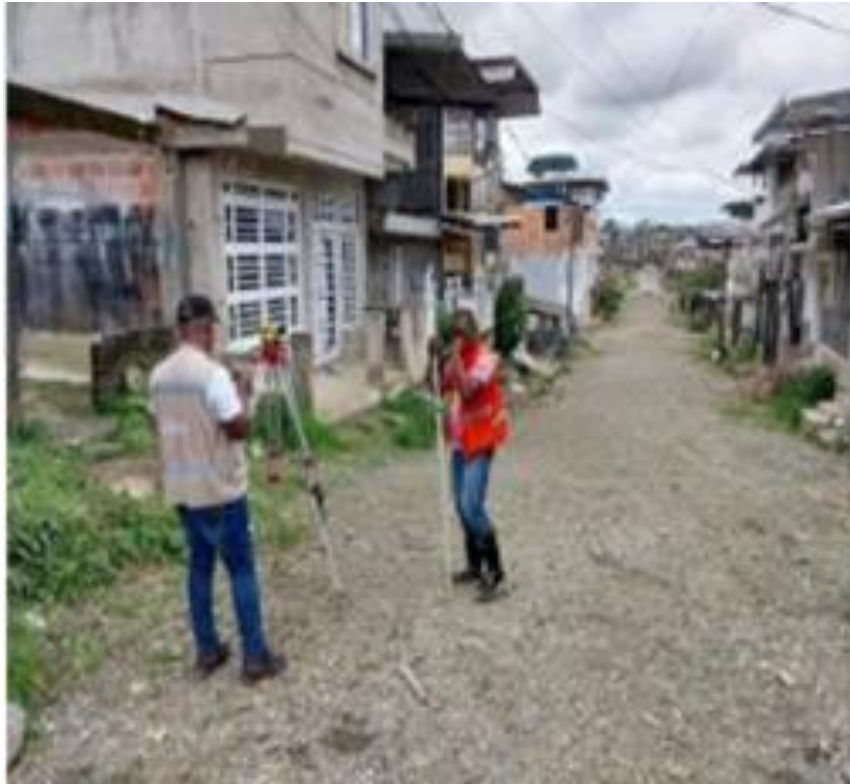
La localización y replanteo se realizaron con personal capacitado (topógrafos), para verificar el diseño que entregó el contratante, se colocaron los niveles en todo el tramo para garantizar las profundidades y pendientes en el diseño para la instalación de la tubería. Ver anexo 7.

Anexo 7. Localización, trazado y replanteo

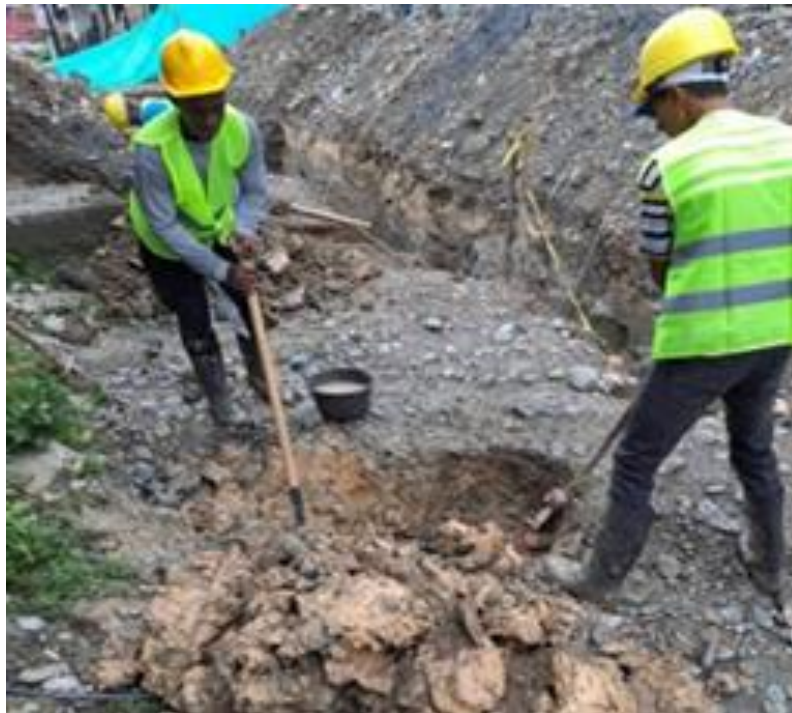
- Excavación manual en conglomerados. La excavación manual para domiciliarias de 6" con sus niveles de acuerdo a las cajas existente con su respectiva pendiente. Ver anexo 8.

Anexo 8. Excavación manual en conglomerado

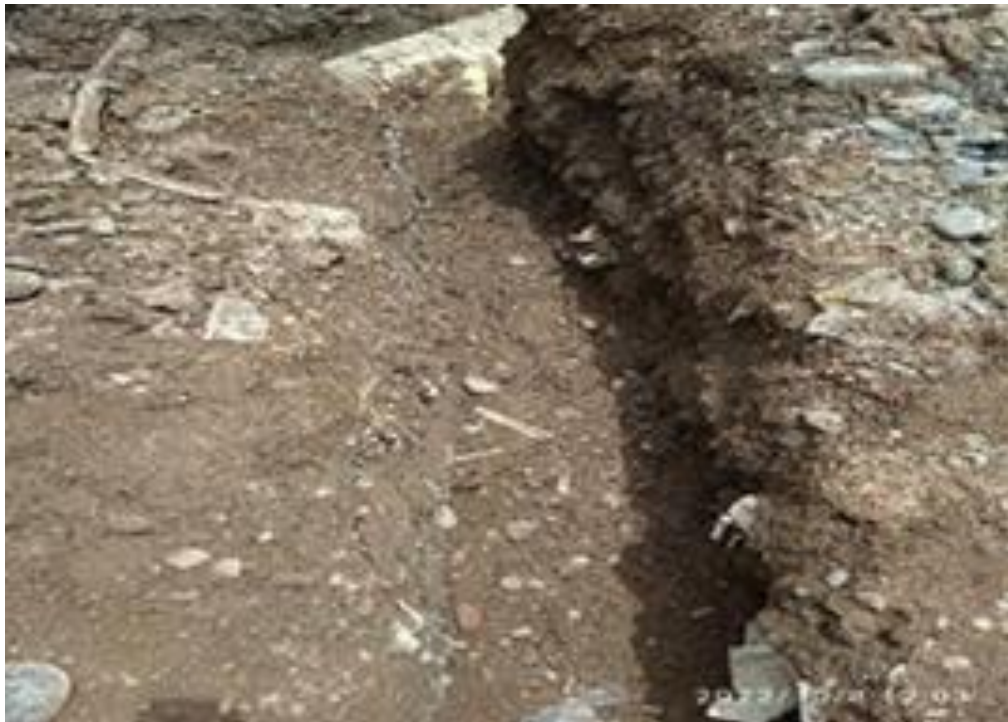
- Relleno Tipo 1. Relleno con material importado (arena lavada). Se hizo el colchón y el recubrimiento con material importado en todos los tramos donde va la tubería de 6" de ancho y 108 m de largo y tubería de 12" de ancho por 70 m de largo. Ver anexo 9.

Anexo 9. Relleno tipo 1 con material importado

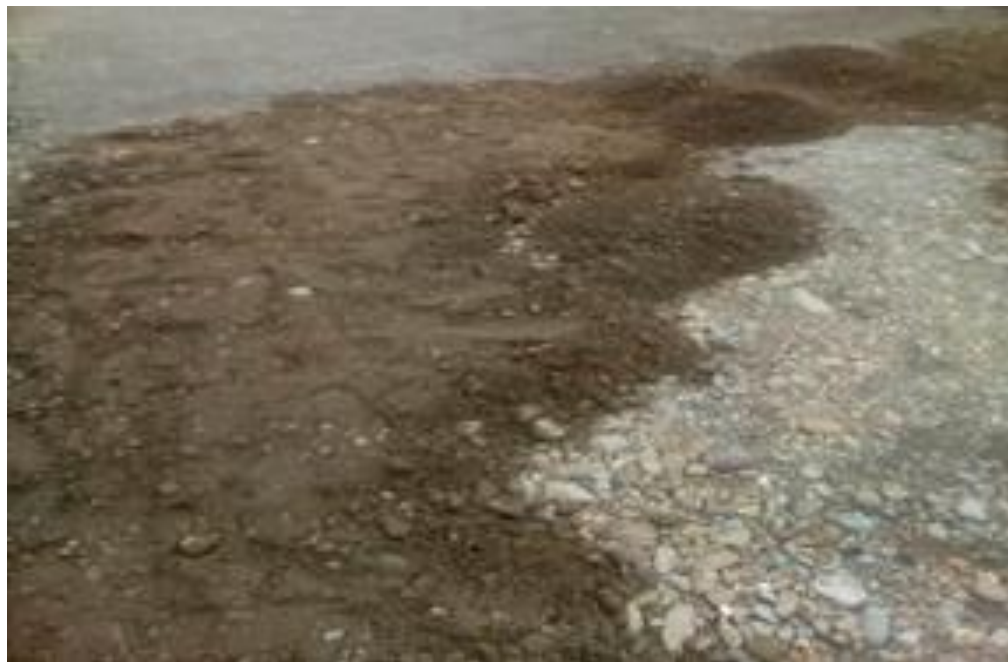
- Relleno Tipo 2. Relleno con material granular importado compactado (incluye maquinaria). Ver anexo 10. Se hizo el relleno con material importado, para las excavaciones y mejoramiento de la calle.

Anexo 10. Relleno tipo 2 con material granular compactado

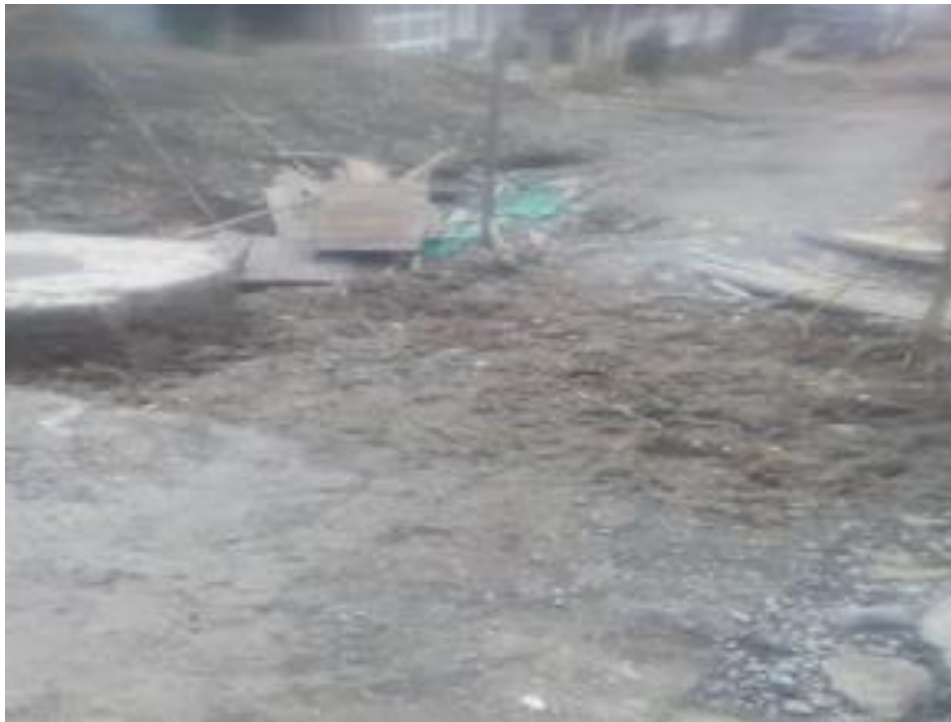
- Relleno tipo 3. Relleno con material seleccionado de la excavación. Se hizo relleno con material del sitio con su respectiva compactación. Ver anexo 11.

Anexo 11. Relleno tipo 3 material seleccionado de la excavación

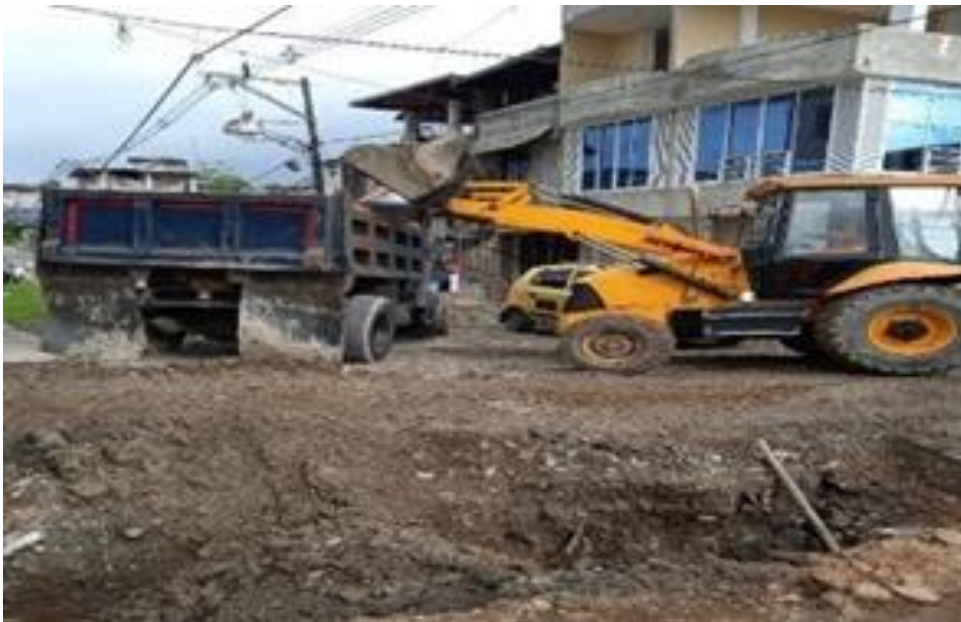
- Retiro de sobrantes y disposición de material. Retiro de material de excavación con cargue en volquetas (mayor o igual de 5m³). Se realizó el retiro del material sobrante de las excavaciones, escombros, tierra etc. Mayor a una distancia a un km del sitio de la obra. Ver anexo 12.

Anexo 12. Retiro de material sobrante de la excavación

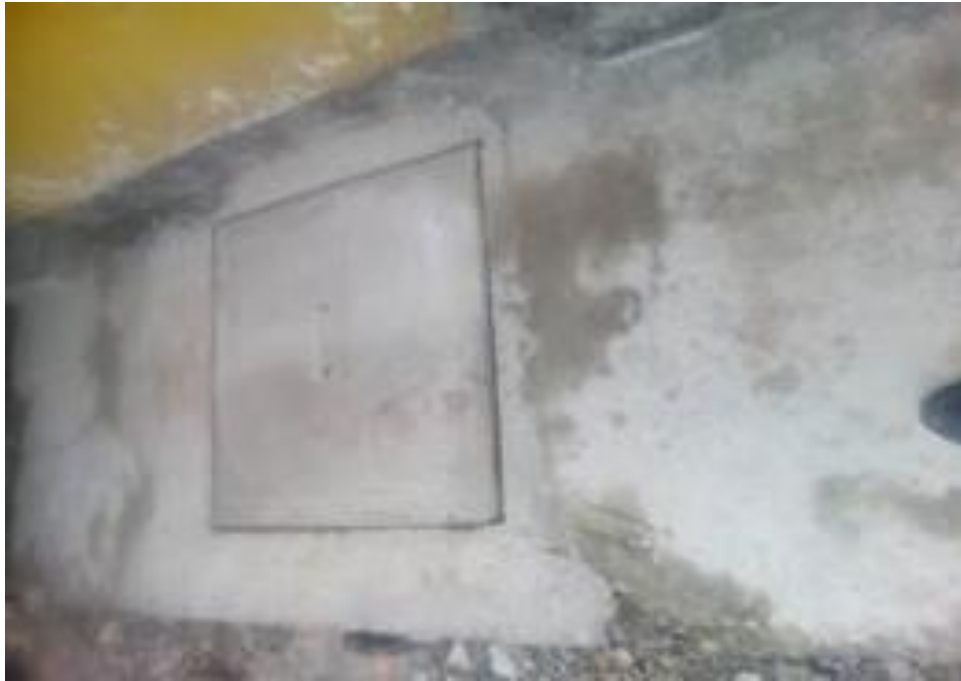
- Rotura y reconstrucción de pavimentos, andenes y sardineles. Rotura y demolición de andén en concreto e = 0,10m (incluye retiro de escombros hasta 15 km con cargue a mano en volqueta y acarreo). Se realizaron demoliciones en cajas, tapas y placas de concreto que se encontraron en las excavaciones de las domiciliarias, para poder instalar tubería sin inconveniente. Se hizo roturas y la reposición de andenes para la instalación de acometidas en las domiciliarias. Construcciones de andenes en concreto espesor 0.10 m. Ver anexo 13.

Anexo 13. Construcción de andenes en concreto

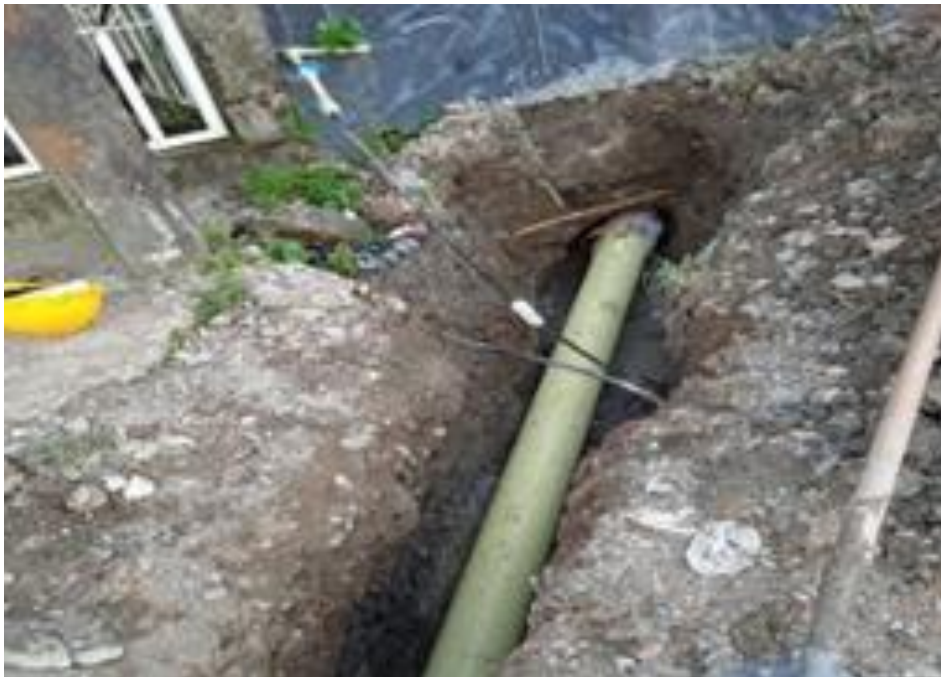
- Se instaló tubería NOVAFORT de P.V.C para uso de alcantarillado, con rigidez de 57 psi diámetro de 6" (160mm), algunas con niple y codos dependiendo de cada tramo. Ver anexo 14.

Anexo 14. Tubería PVC Novafort diámetro 6''

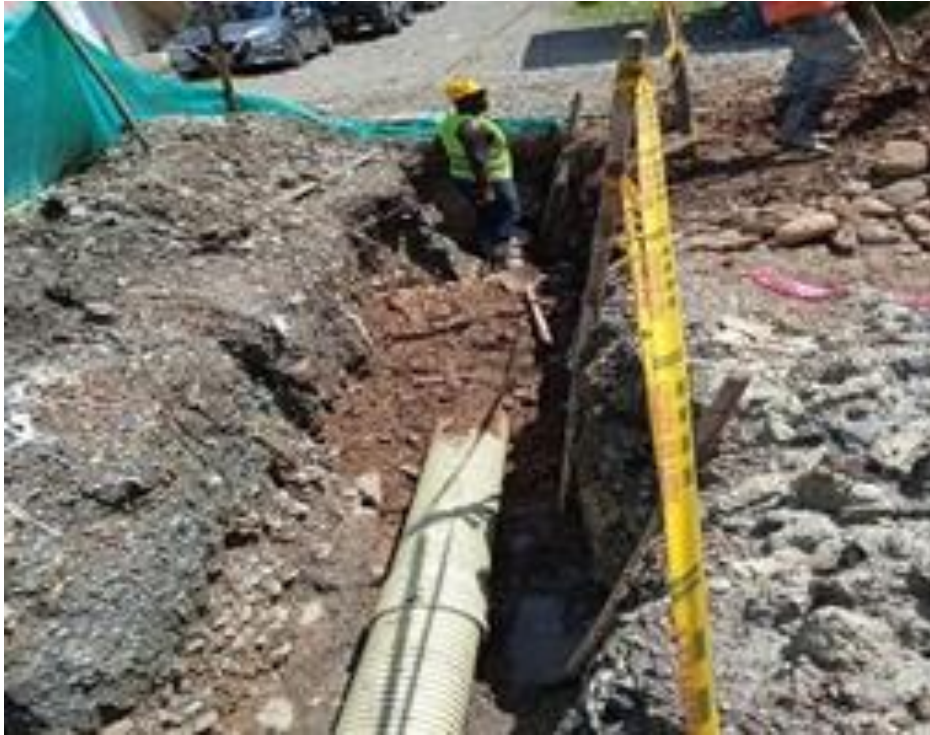
- Se realizó la instalación de tubería NOVAFORT de la red principal de diámetro de 12" (315mm). Ver anexo 15.
- Instalación de accesorios PVC para conexiones domiciliarias de alcantarillado. Se instalaron 18 sillasyee 300 x 160mm en todas las domiciliarias con su kit correspondiente para cada una con el fin de lograr la conexión a la tubería principal. Ver anexo 16. Se instalaron 18 semi codos de 45"x6" para las acometidas de las domiciliarias de acuerdo a cada tramo. Ver anexo 17.

Anexo 15. Tubería PVC Novafort diámetro 12"

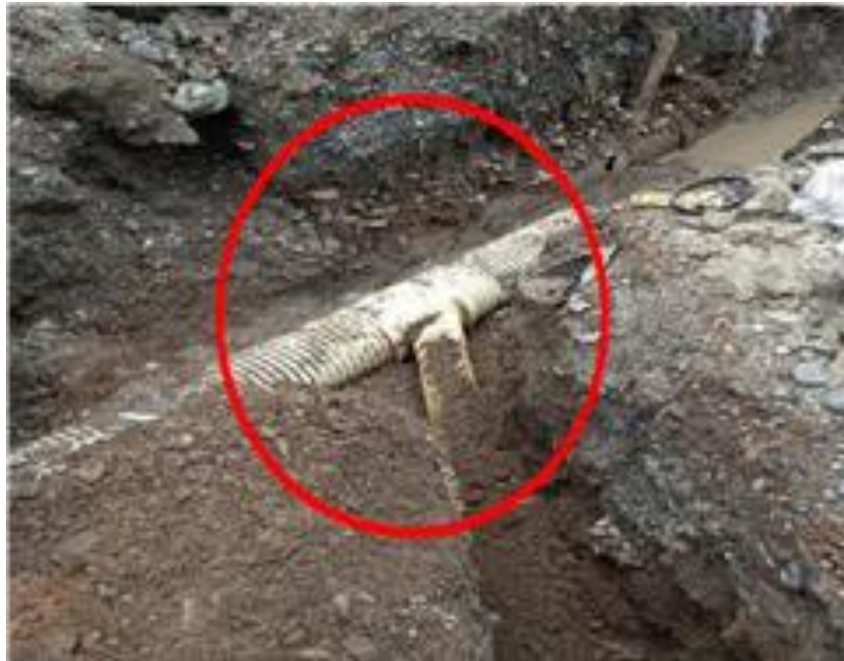
Anexo 16. Instalación de sillas yee

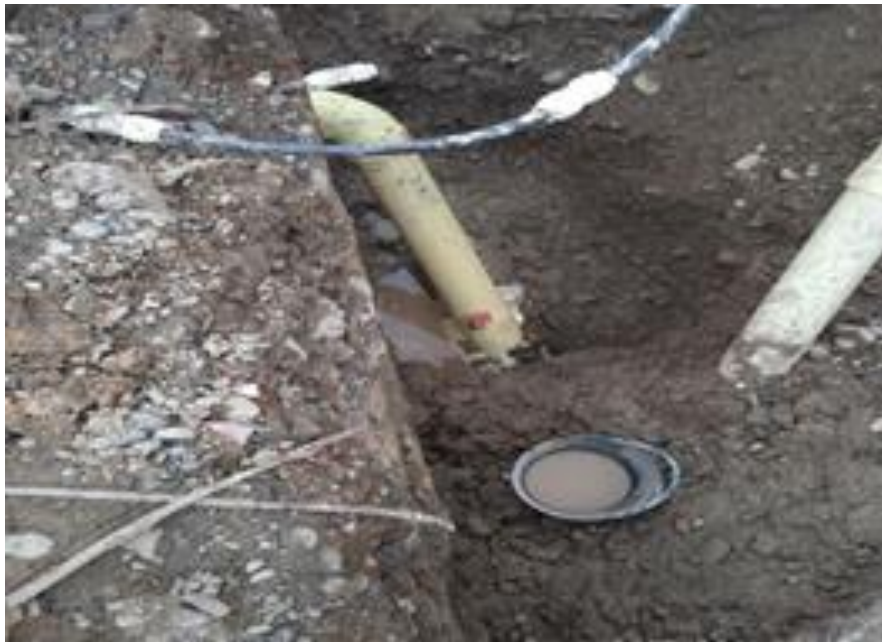
Anexo 17. Instalación de semi codos

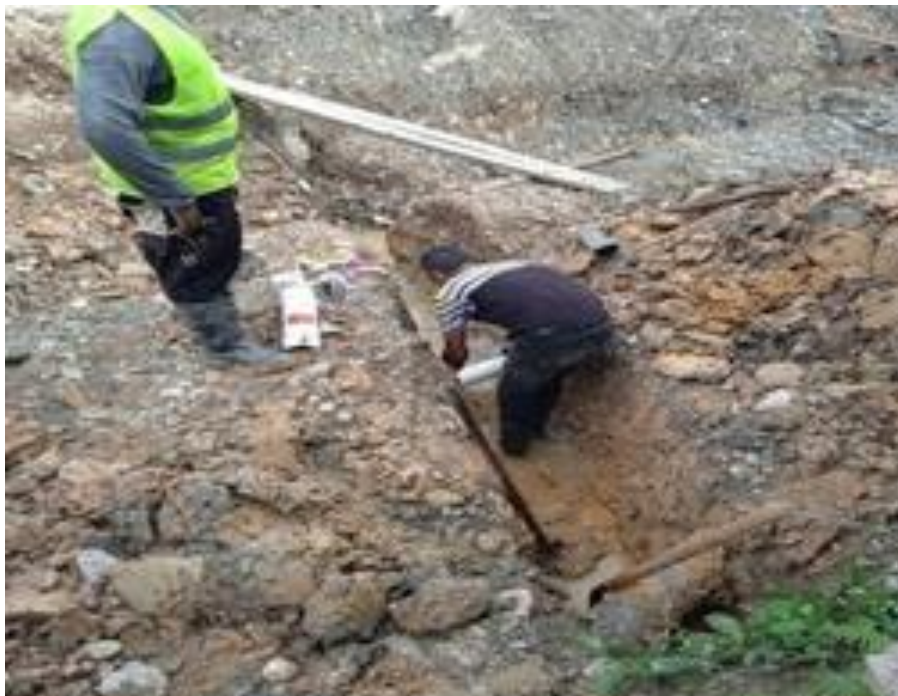
- Reparación de la tubería de acueducto de 6", 3" y ½". Cuando se realizó la excavación para la tubería de 12" y de 6" se ocasionaron algunos daños en las domiciliarias de ½" y otros daños que aparecieron a medida que se iban haciendo las excavaciones. En la cual se hicieron todas las reparaciones inmediatamente de las acometidas de acueducto de la calle. Ver anexo 18.

Anexo 18. Reparación de la tubería de acueducto

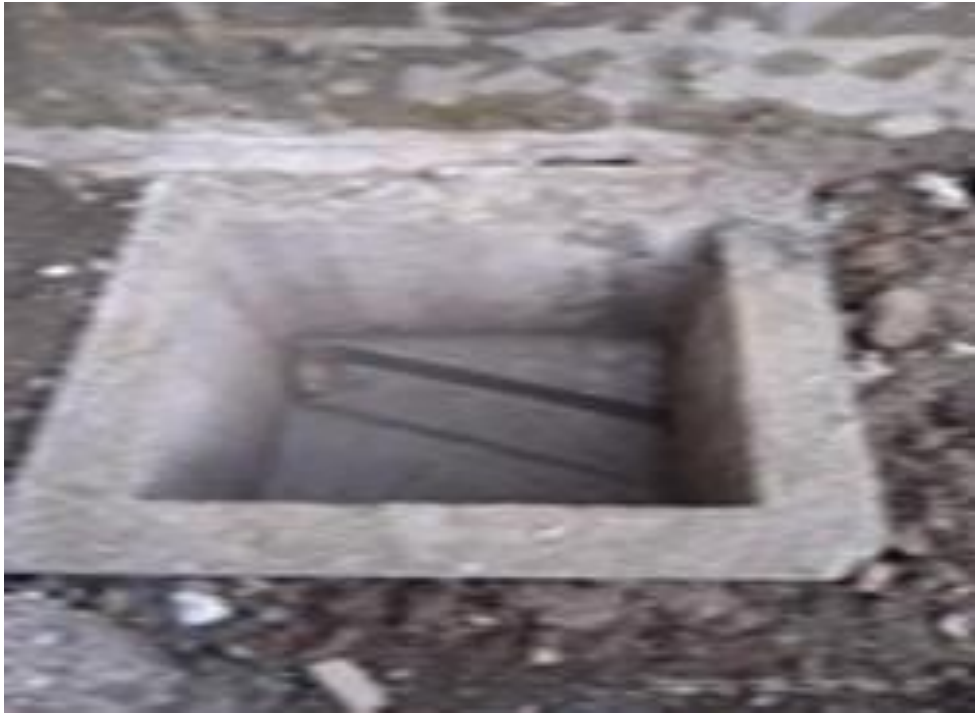
Se realizó la demolición de muros, andenes, cámaras existentes que no estaban en servicio y la reposición de andenes, para poder hacer las cajas de inspección y la acometida de las domiciliarias. Ver anexo 19.

Anexo 19. Construcción de caja de inspección en concreto

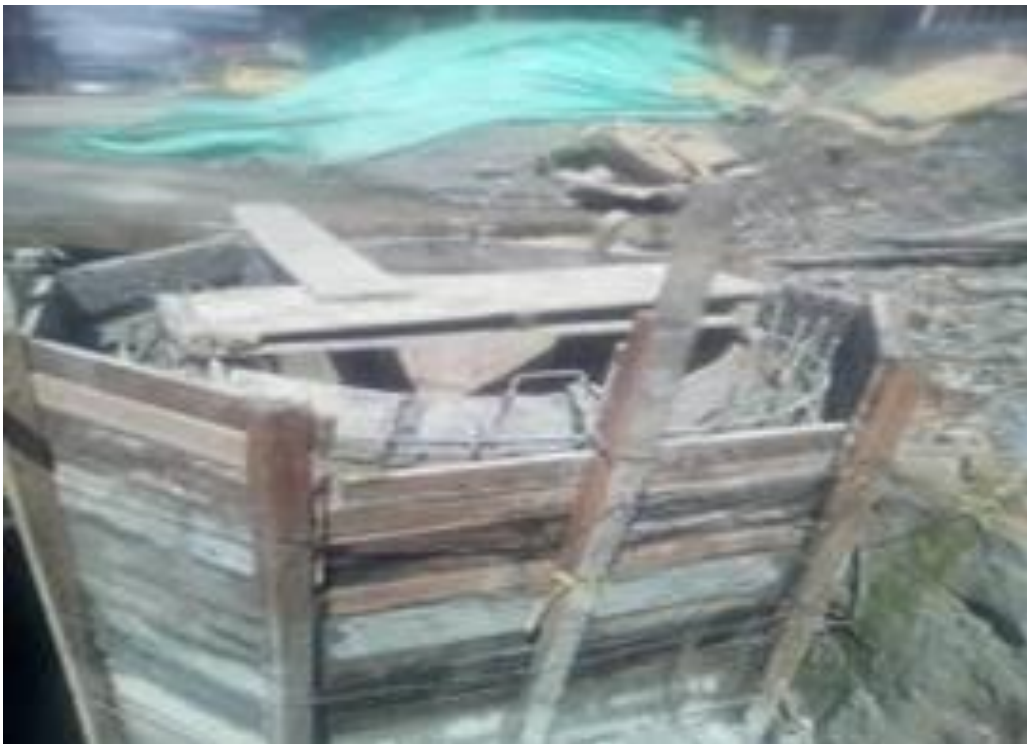
- Se construyó un pozo de inspección entre 0 y 2 metros diámetro interno 1.20 (cuerpo del pozo)
- Una losa superior, base y cañuela (incluye tapa inspección D=0,60m).
- Una losa inferior, base y cañuela.
- Construcción de cámara (ver anexo 20).
- 18 cajas de inspección 60x 60 cm (concreto).

Anexo 20. Construcción de cámara
