# Diagnostico Técnico, Presupuesto Y Cronograma De Obra Civil Para Las Adecuaciones Físicas De La Casa Del Gaula- Buenaventura

Tecnología en Construcciones Civiles

Proyecto de Transferencia para optar por el Título de Tecnólogos en Construcciones Civiles

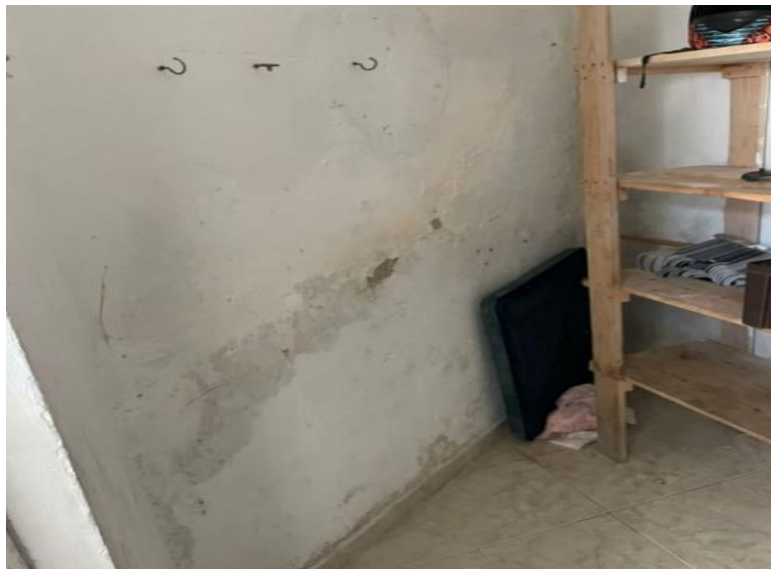
**ANEXO 6. HUMEDAD DEL CUARTO DE GUARDIA.**

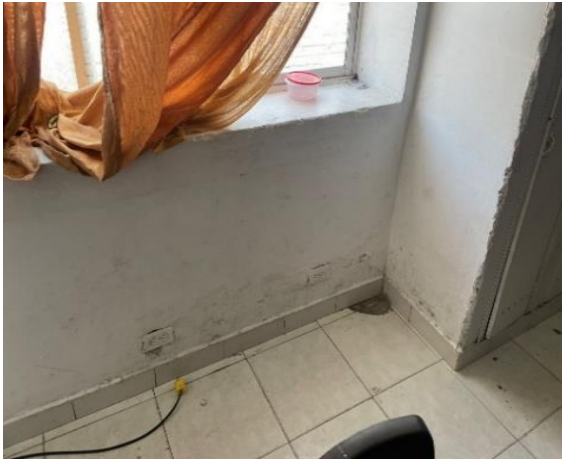
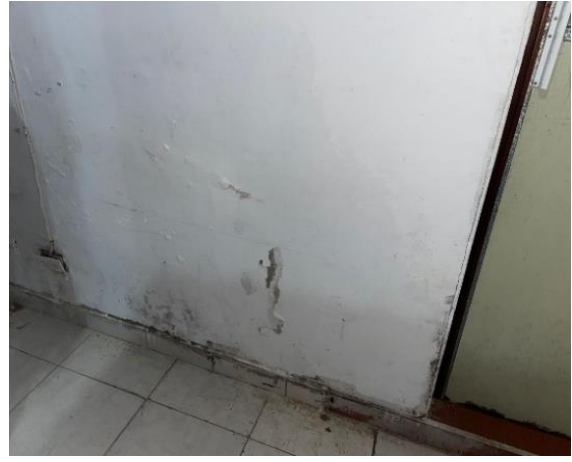
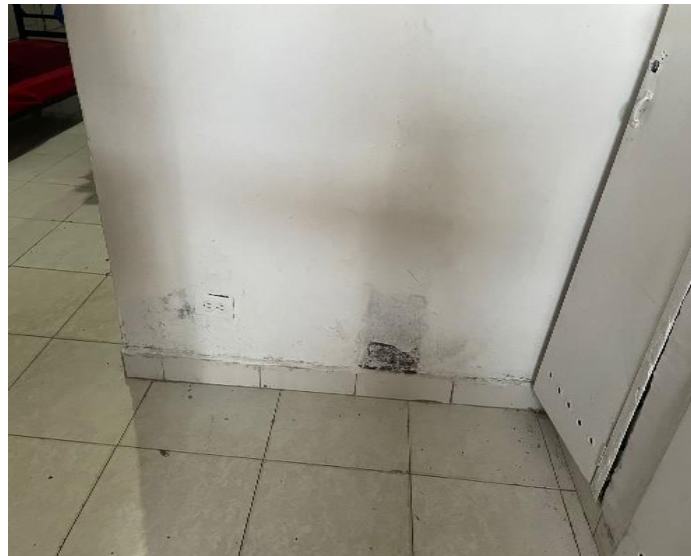
**ANEXO 7. HUMEDAD DEL DORMITORIO PRINCIPAL.**

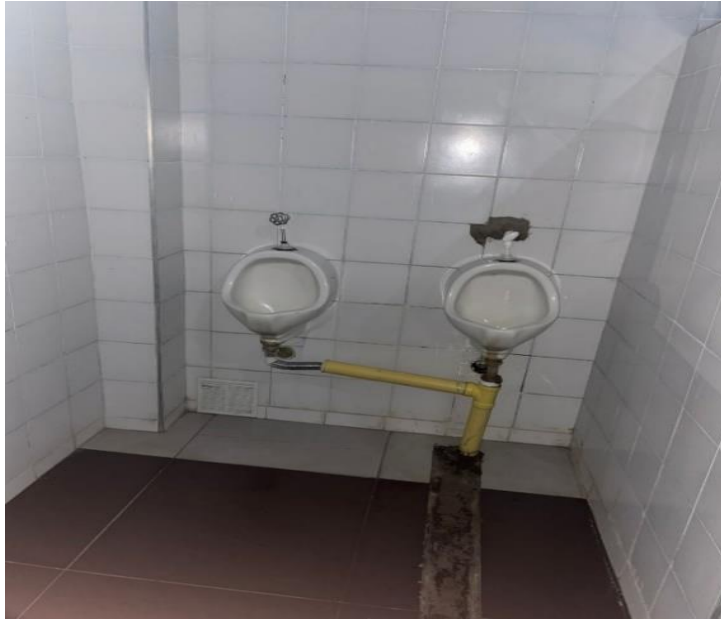
**ANEXO 8. ORINALES DEL DAÑO DORMITORIO PRIMER PISO.**

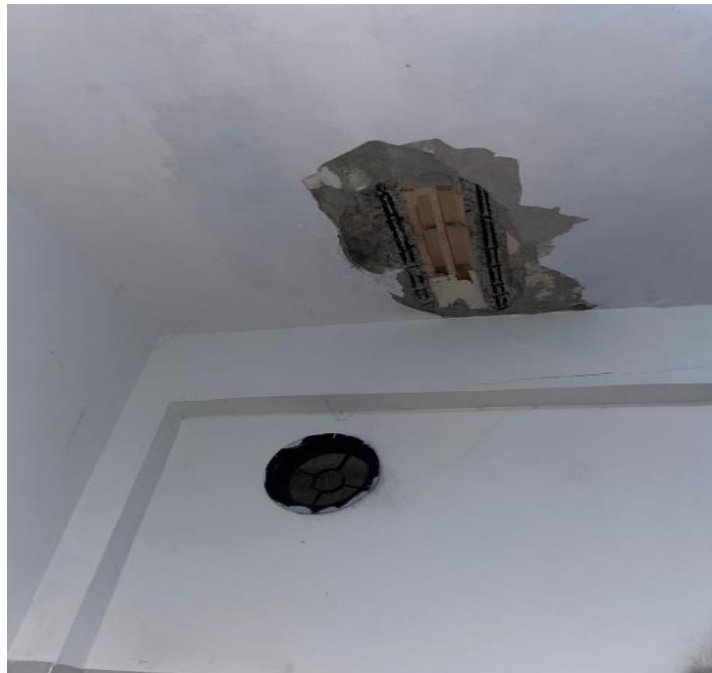
**ANEXO 9. DAÑO EN EL BAÑO DORMITORIO PISO.**

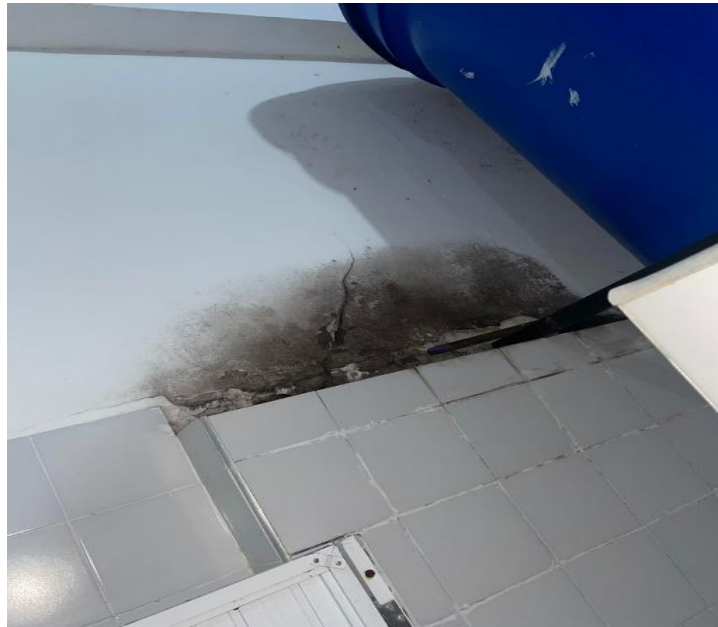
**ANEXO 10. HUMEDAD BAÑO DEL DORMITORIO PRIMER PISO**

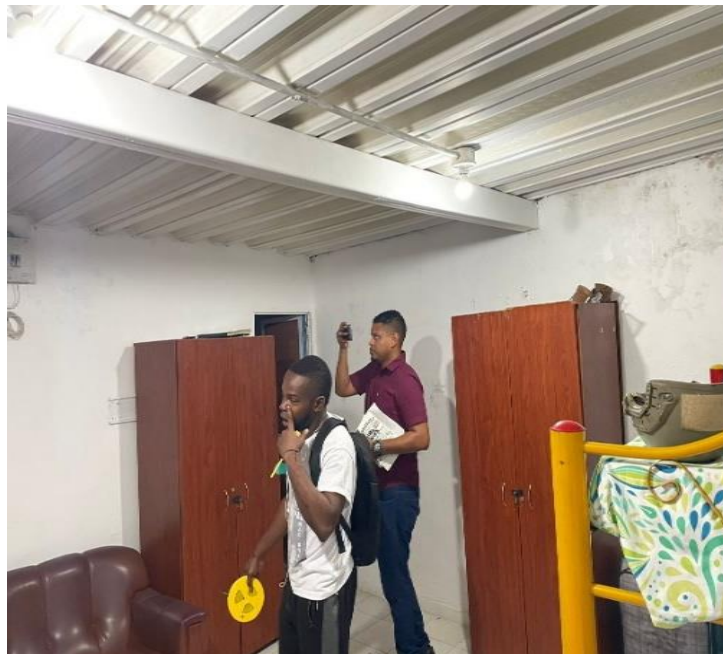
**ANEXO 11. DORMITORIO DE SUBOFICIALES CON HUMEDADES.**

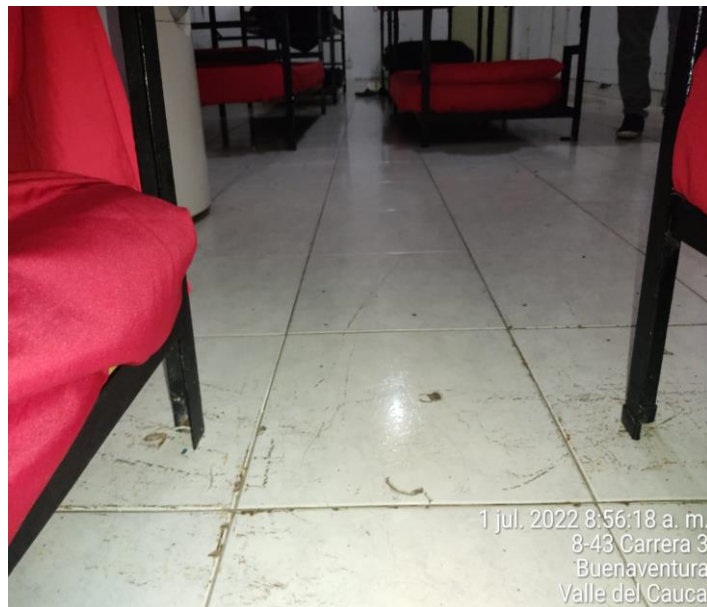
**ANEXO 13. DETERIORO CERÁMICA DORMITORIO PRINCIPAL.**

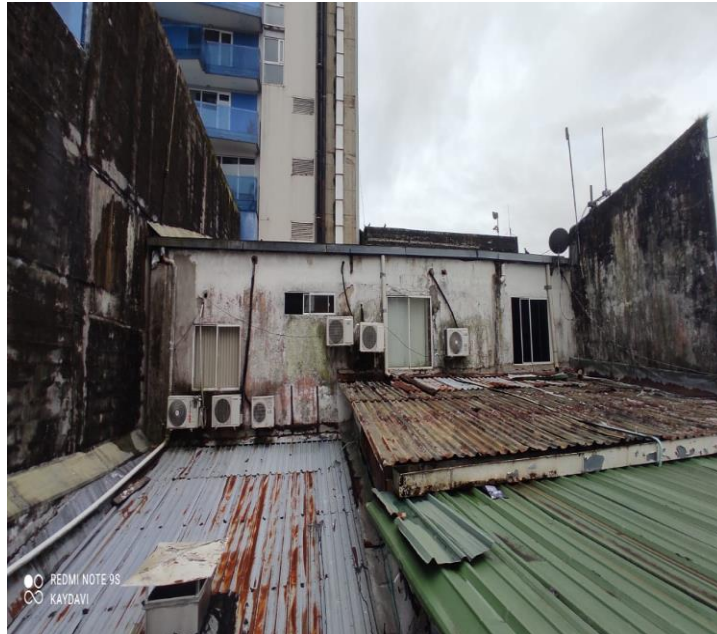
1. El cambio total de su cubierta, ya que presenta debido a su antigüedad, un deterioro progresivo el cual permite filtraciones abundantes de agua, ocasionando daños a equipos tecnológicos, entre otros.

**ANEXO 14. DETERIORO EN CUBIERTA.**

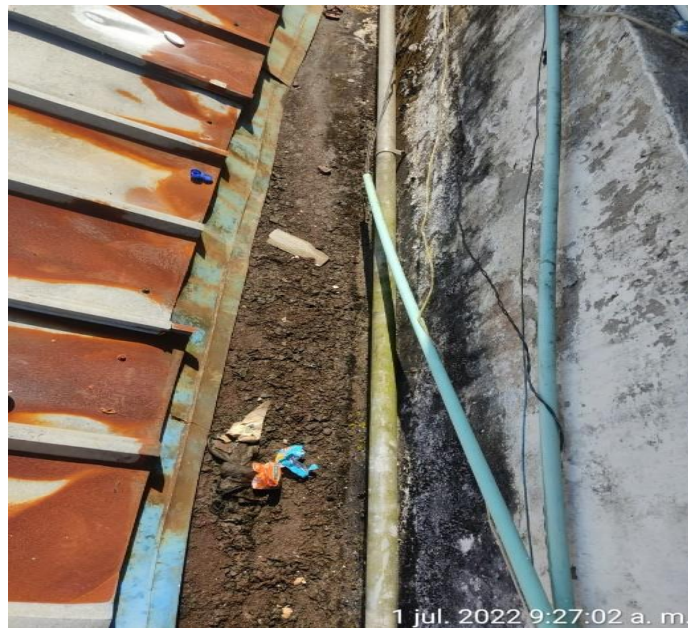
**ANEXO 15. POSIBLE CAUSA DE HUMEDADES.**

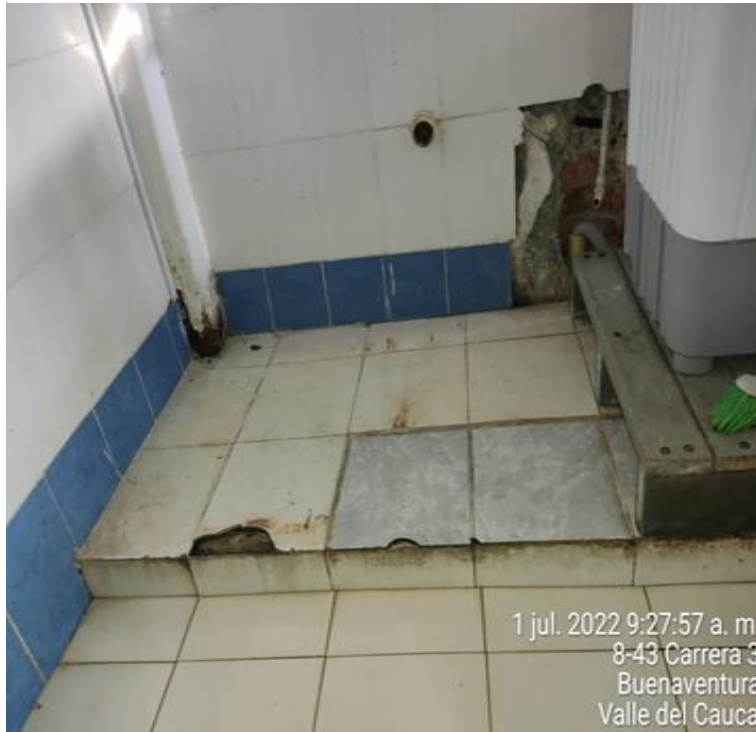
**ANEXO 16. DAÑO EVIDENTE EN LA ZONA DE LAVANDERÍA**
