Guía para evaluar el nivel de complejidad, de las Instituciones hospitalarias Luis Ablanque de la plata sede Bellavista y puesto de salud el Modelo, de la localidad dos del Distrito de Buenaventura entre el año 2022 y 2023.

Universidad del Pacífico
Programa de Arquitectura
Buenaventura, Colombia
2023

Tesis o trabajo de investigación presentada(o) como requisito parcial para optar al título de:

Arquitecto

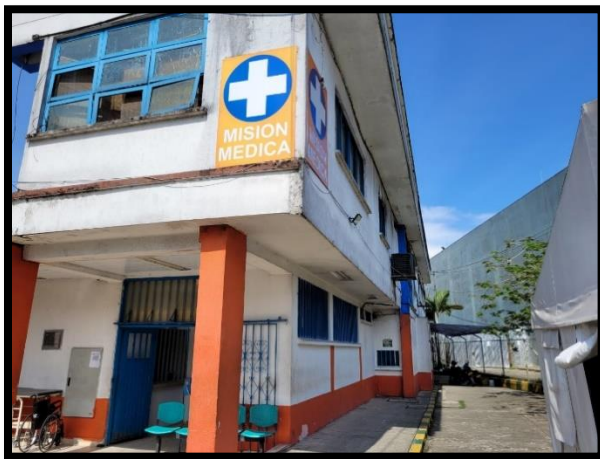
Figura 6-17: Ingreso principal Hospital Luis Ablanque de la Plata.

Esta imagen muestra cómo es la estructura física por donde se hace el ingreso al Hospital Luis Ablanque de la Plata del barrio Bellavista.

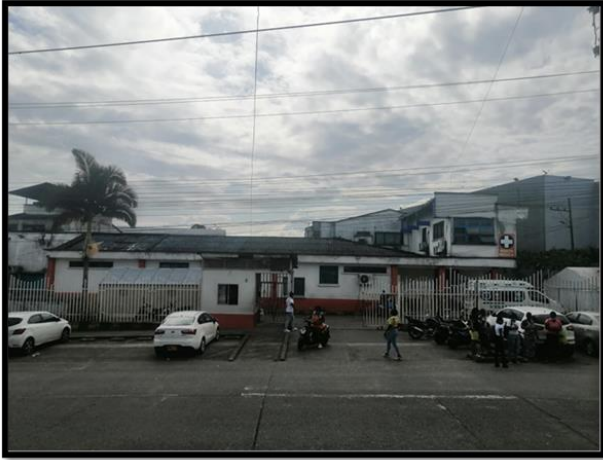
Figura 6-15: Ingreso urgencias Hospital Luis Ablanque de la Plata.

Aquí se muestra cómo es la estructura en la parte del ingreso al área de Urgencias del Hospital Luis Ablanque de la Plata del barrio Bellavista, se encuentra físicamente deteriorada y sobre el ande se improvisa una sala de espera en la zona de urgencias.

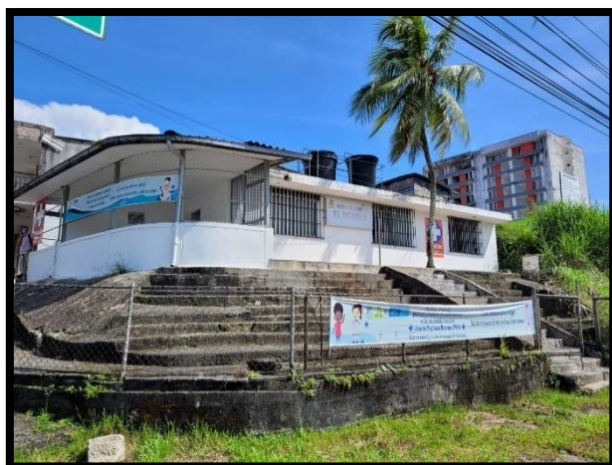
Figura 6-18: Puesto de salud el Modelo.

En esta figura se muestra la parte exterior del puesto de salud del barrio Modelo donde se aprecia que cuenta con escaleras, más no rampas que permitan el acceso a personas con movilidad reducida.

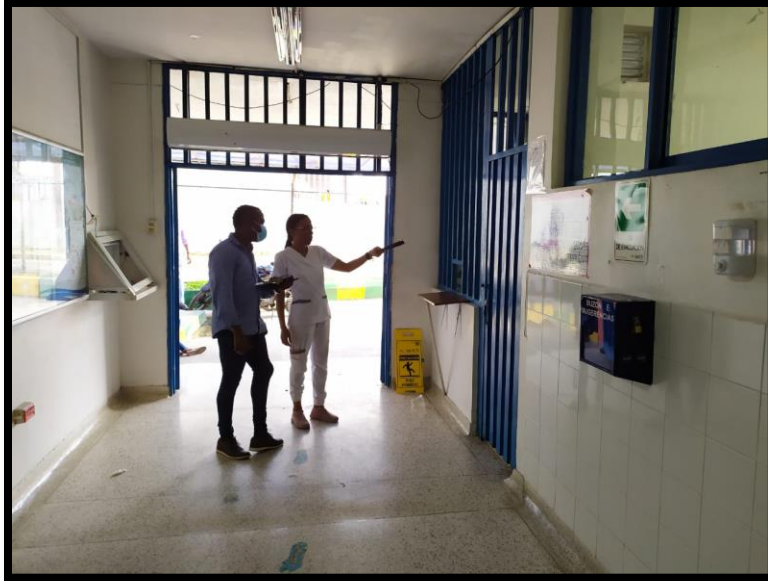
Anexos A. Recorrido Hospital Luis Ablanque de la Plata.

En esta imagen se aprecia la entrada del Hospital Luis Ablanque de la Plata.

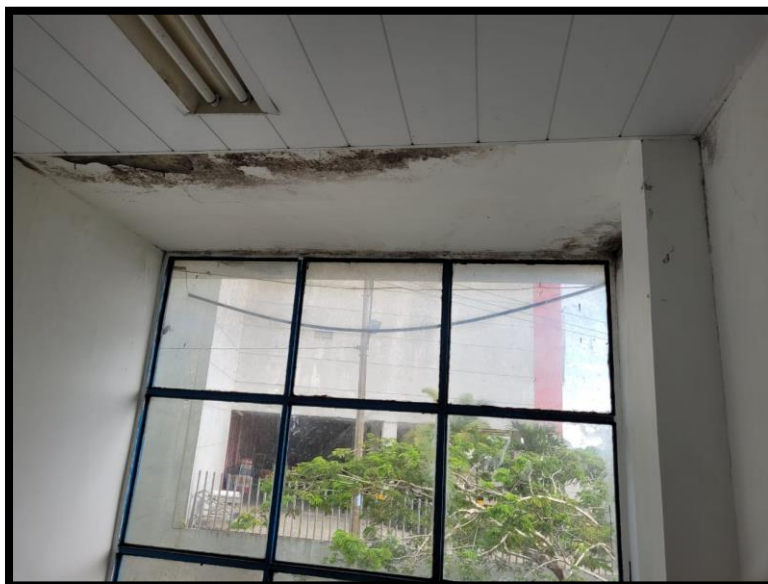
Anexos B. Humedad Hospital Luis Ablanque de la Plata.

- Según lo establecido por la Resolución 4445 de 1996 en el Capítulo VIII, Artículo 26, unas de las características principales de los pisos, cielo rasos, techos y paredes o muros, son ser impermeables, sólidos, resistentes, antideslizantes, de fácil limpieza y uniformes, de manera que ofrezcan continuidad para evitar tropiezos y accidentes, lo anterior contrasta con la realidad del equipamiento salubre, debido a que este presente daños en la cubierta los cuales se reflejan en humedades en las paredes y cielo rasos (Ver anexo B).

En la imagen se aprecia el techo o cielo falso con humedad y moho.

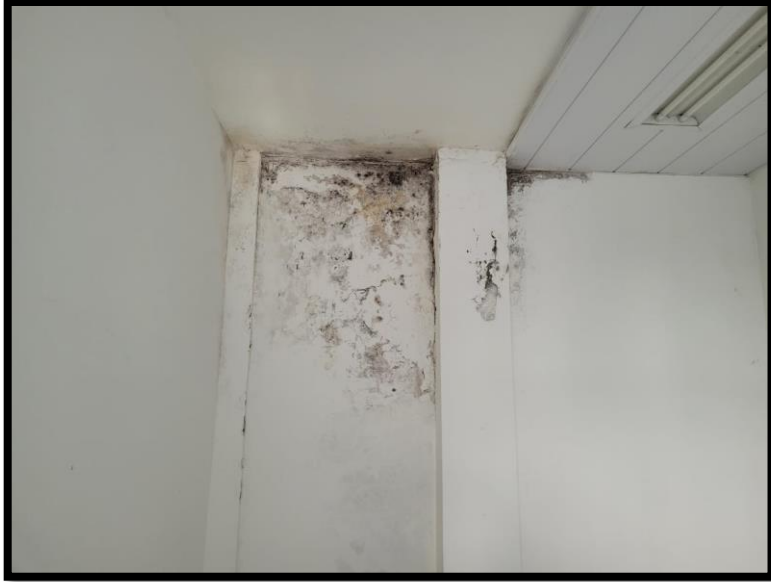
En esta imagen se aprecia el moho en las paredes.

En esta imagen se evidencia la pintura corroída a causa de la humedad y el deterioro de las paredes.

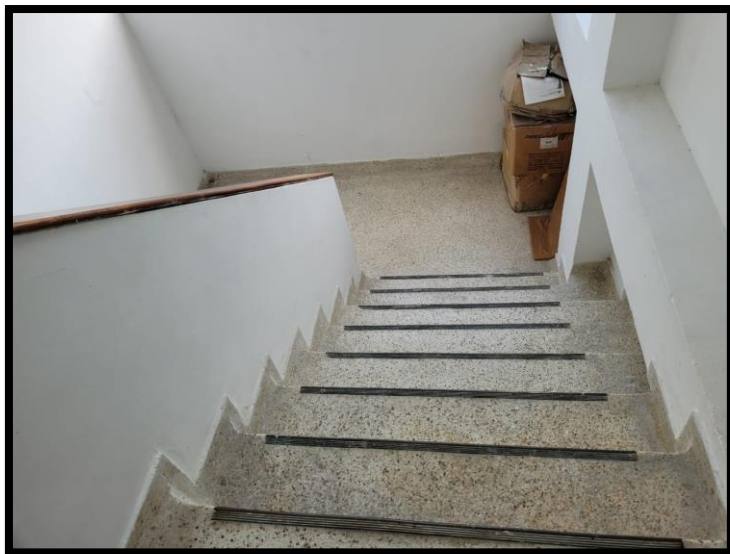
Anexos C. Falta de rampas en la edificación.

En esta imagen se observa una de las escaleras que lleva al segundo piso (ausencia de rampas)

Finalización de las escaleras.

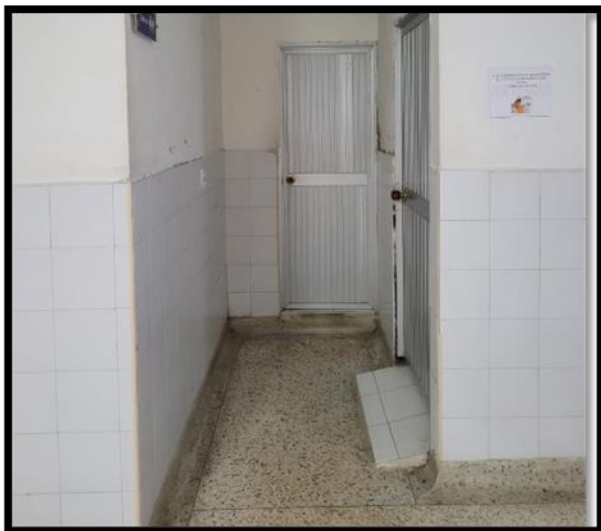
Anexos D. Falencias en la batería sanitaria.

En esta imagen se observan el ingreso a la batería sanitaria de consulta externa el cual está fuera de servicio.

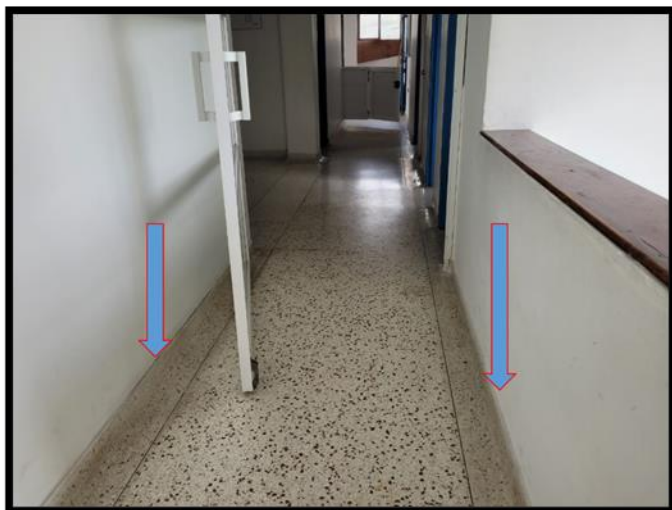
Anexos E. Guarda escoba en media caña

En la imagen se observan las condiciones del guarda escobas.

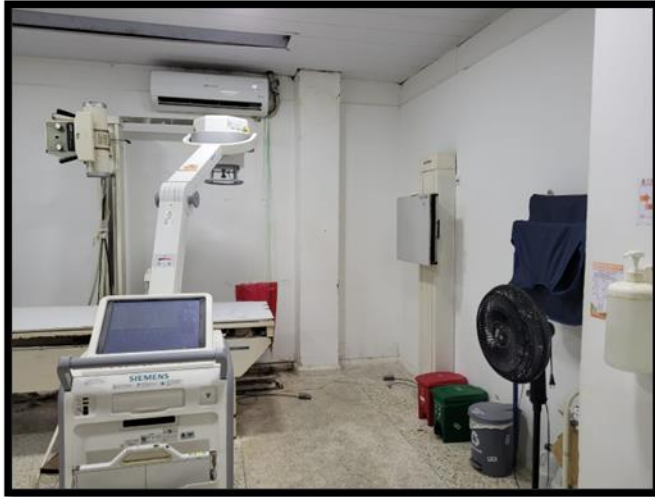
Anexos F. Servicio de Radiología.

Aquí se puede observar las condiciones del área de radiología en donde se puede observar que el lugar dispone de espacios apropiados para funcionar como una sala de radiología, incluyendo un área designada para realizar los disparos, un vestuario y un revestimiento adecuado.

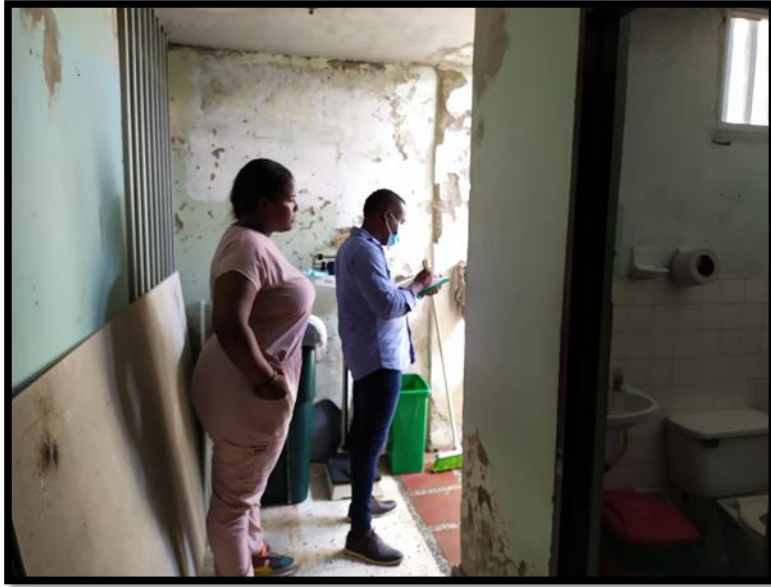
En esta imagen se aprecia humedad y deterioro de las paredes del área del patio que se encuentra cerca de la cocina y está cerca al baño el cual es el único existente para las personas que laboran en el lugar.

en el área del baño para el personal y en el patio utilizado como almacén y depósito. Esta recomendación se fundamenta en los hallazgos realizados durante la evaluación de las instituciones de salud, que revelaron la existencia de problemas significativos de humedad en estas áreas específicas. La presencia de humedad puede generar condiciones insalubres y propiciar el deterioro del edificio, lo cual puede comprometer tanto la salud del personal como la integridad de los materiales y equipos almacenados. La intervención urgente en la cubierta es necesaria para reparar las filtraciones de agua y prevenir la entrada de humedad en el interior de las instalaciones. De esta manera, se logrará crear un ambiente seguro y saludable tanto para el personal que trabaja en estas instituciones como para los pacientes que acuden a recibir atención médica. Además de la reparación de la cubierta, se recomienda que se realicen inspecciones y trabajos de mantenimiento adicionales en otras áreas donde se pueda identificar la presencia de humedad. Esto garantizará que se aborden todas las fuentes potenciales de filtraciones y humedad, proporcionando así un entorno más seguro y saludable para todos

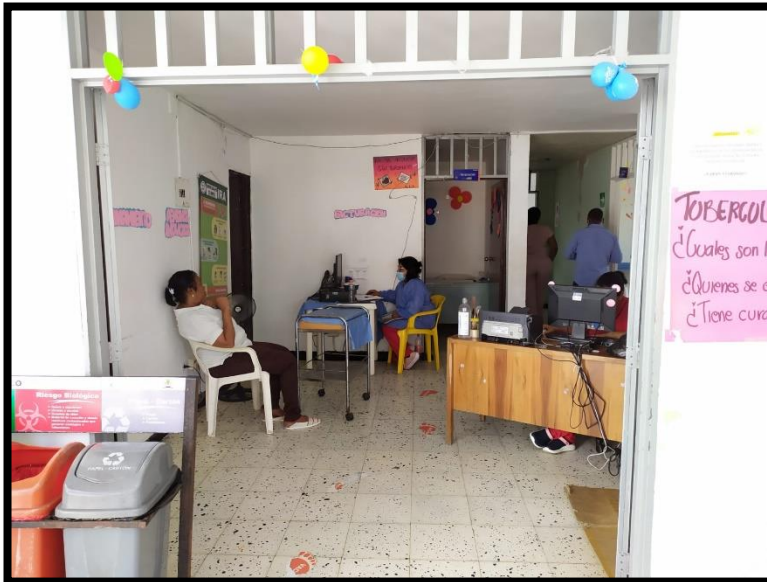
Anexos H. Recorrido puesto de Salud de Modelo.

En esta imagen se muestra el área de recepción donde llegan las personas para luego ser dirigidas al área requerida.

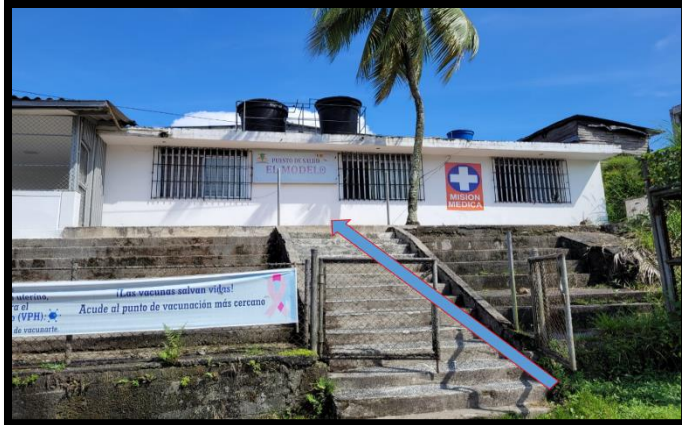
Anexos I. Falta de rampa para acceder.

En esta imagen se aprecia que en el exterior del Centro de Salud del Modelo no hay rampa para el acceso de personas con Movilidad reducida.

Aquí se aprecia la entrada del centro de salud del Modelo que consiste en unas gradas o escaleras.

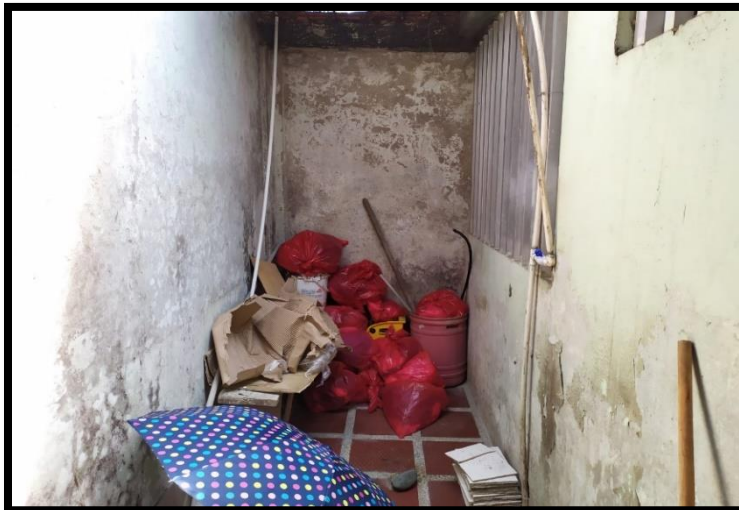
Anexos J. Espacio para aseo y deposito.

En esta imagen se aprecia cómo se encuentran aglomeradas las basuras en bolsas rojas las cuales son reguladas por la Resolución 1164 de 2002, donde se encuentra cómo se debe disponer de los residuos hospitalarios y similares los cuales contienen bacterias, parásitos, virus, hongos e infecciosos, así como los elementos contaminados con sangre o fluidos corporales de humanos y animales.

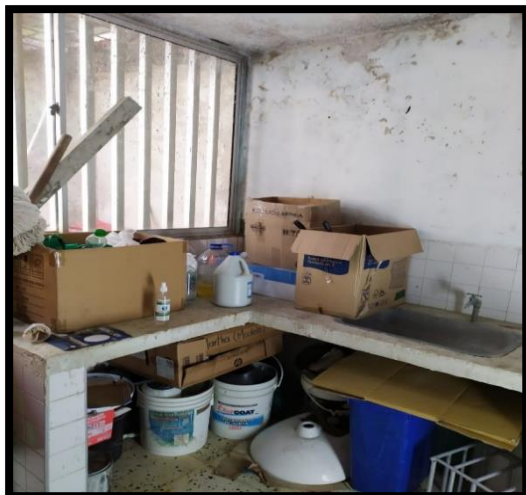
En esta imagen se observa un inadecuado manejo de los artículos, desorganización y humedad en las paredes y cielo falso.

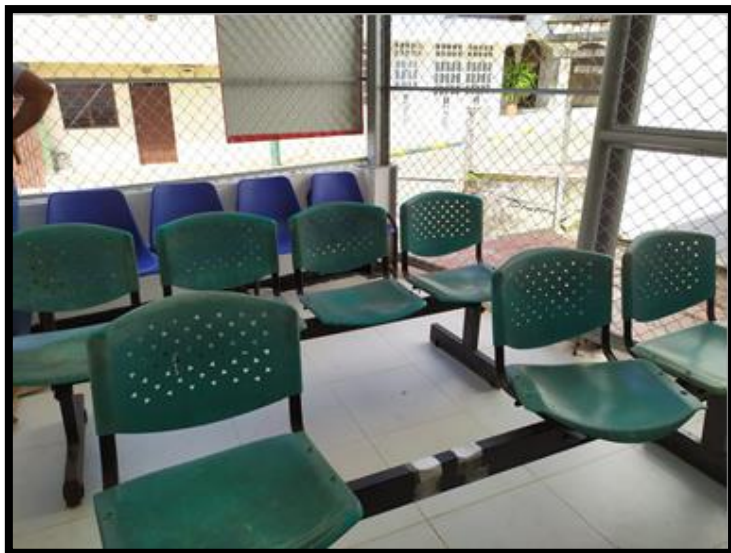
Anexos K. Sala de espera Puesto de salud del Modelo.

Aquí se observa la sala de espera del puesto de salud del Modelo.

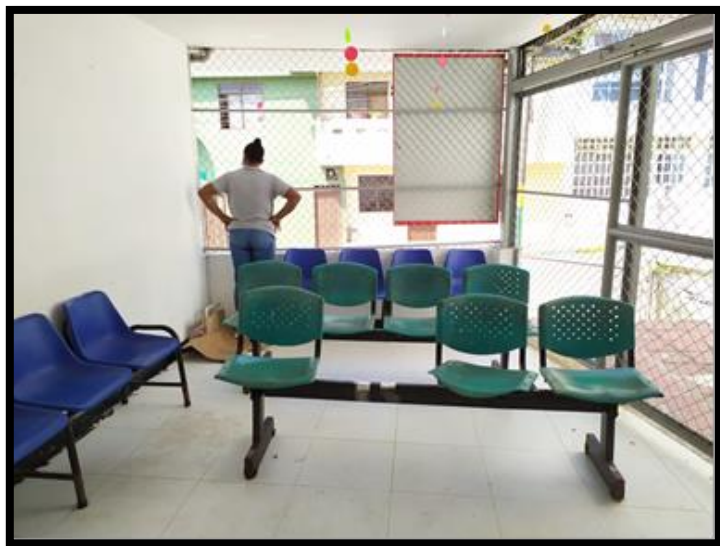
Aquí se aprecia la condición de los asientos de la sala de espera, se evidencia algunas averías, manchas y suciedad.

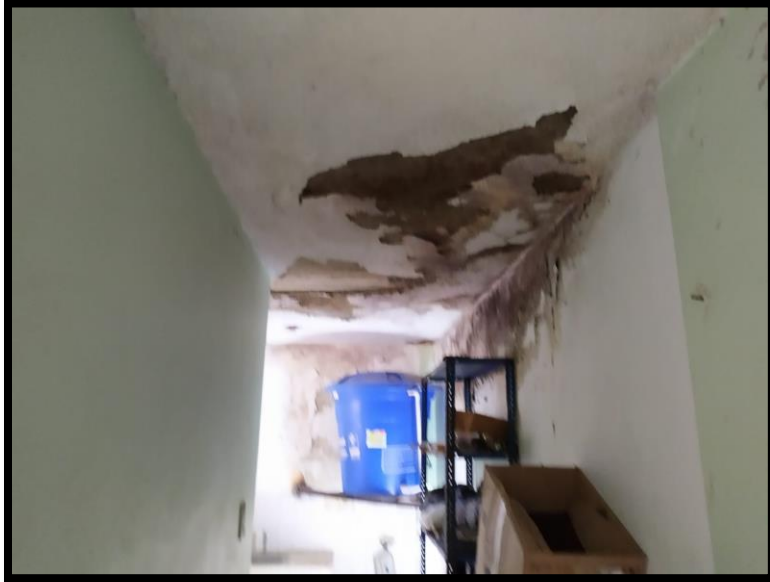
Anexos L. Humedad puesta de salud el Modelo

- La Resolución 4445 de 1996 indica en el Capítulo VIII, Artículo 26, unas de las características principales de los pisos, cielo rasos, techos y paredes o muros, son ser impermeables, sólidos, resistentes, antideslizantes, de fácil limpieza y uniformes, de manera que ofrezcan continuidad para evitar tropiezos y accidentes, lo anterior, se puede decir que la edificación no cumple con la normativa especialmente los cielo rasos, debido a que por los daños en la cubierta la edificación presenta humedad en algunos sectores (Ver anexo L).

En esta imagen se aprecia que la humedad ya ha deteriorado la estructura de la plancha del puesto de salud del Modelo.

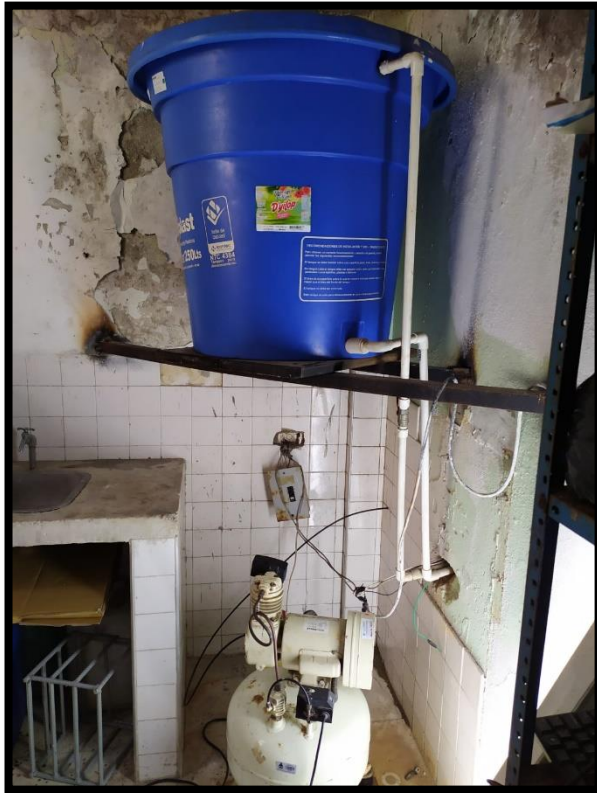
Aquí se aprecia humedad, deterioro en las paredes y techo, así como resquebrajamiento de la pared y caída de materiales como el repello.
