**Proyecto de práctica empresarial tubería línea 27 de
Buenaventura, Corregimiento Número 8 del Distrito Especial de
Buenaventura**

Informe de pasantía presentado como requisito para optar al título de:
Tecnólogo en construcciones civiles

En la modalidad de pasantía se da a conocer el trabajo que se realizó en la empresa Mario Germán García OINCO S.A.S según el contrato de obra N.º LPN-PTSP -A-004 -2019 DEL FONDO PARA EL DESARROLLO DEL “PLAN TODOS SOMOS PAZCIFICO” ,obras requeridas para la construcción y puesta en marcha para la rehabilitación de la línea de conducción de 27 pulgadas , revisión y ajustes a los diseños existentes , diseños de obras completarías ubicadas desde la PTAP río escalerete hasta las redes de distribución del distrito de Buenaventura/km15 , ubicados en la comuna 8 Córdoba zona rural de Buenaventura del departamento del Valle de Cauca , siendo un apoyo técnico en la inspección del proceso constructivo de muros de contención que fueron construidos para evitar el colapso de taludes de tierra y daños en las estructuras de la tubería , garantizando que estas labores estén realizadas con la mejor calidad y cumpliendo con cada una de las normas técnicas estableci

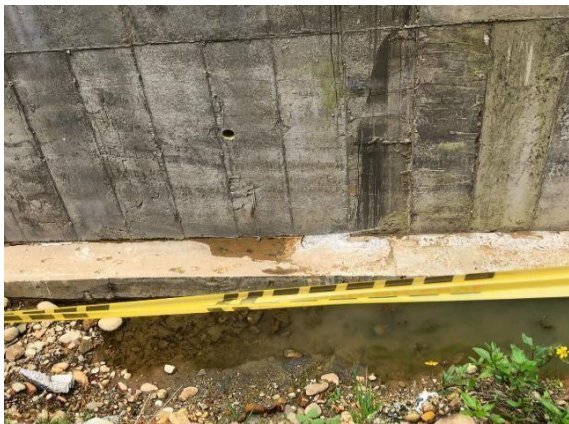
Ilustración 2. muro de contención

Este proyecto tiene como fin la rehabilitación de las tuberías de la línea de conducción de 27 pulgadas, en este espacio hay tuberías ya muy antiguas que necesitan reparación, mantenimiento y cambio para ayudar a conducir el agua del río escale rete adecuadamente a las casas, su función también es llegar a los tanques ubicados en el kilómetro 15 , en san Cipriano y a lo largo de donde recorre la tubería (San Cipriano Córdoba - Dagua), se implementaron unos muros de contención que serán los encargados de sostener y proteger la estructura de las tuberías que por infiltración del Río y erosión colapsaron dejando a Buenaventura en el 2020 sin agua por algunos días , los muros cumplirán esta función, algunos de ellos con unos tubos como drenaje añadidos dentro del muro para evitar que estos se empocen y que la fuerza del agua los debilite y colapsen nuevamente.

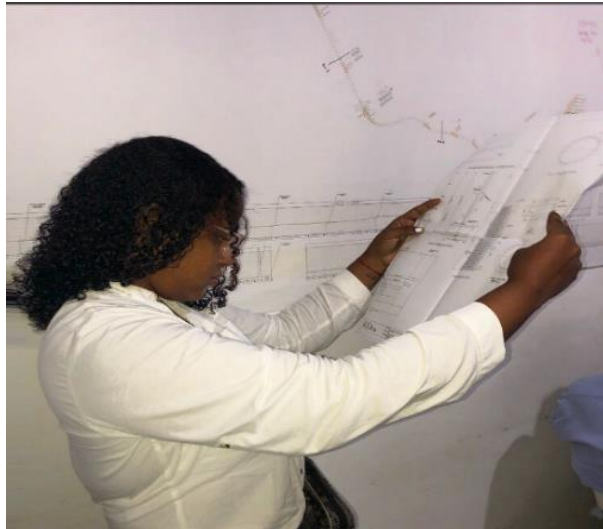
Ilustración 7. Lectura de plano de muro de contención

En la inspección diaria es muy necesaria la lectura de los planos para poder tener conocimiento de que se debe realizar en cada actividad constructiva, ya que algunas especificaciones son hechas por ingenieros calculistas y estructural quienes por medio de los planos nos indican la necesidad de cada elemento a ejecutar.

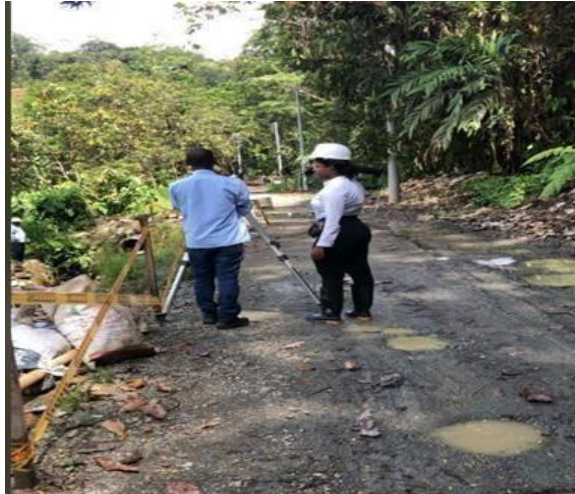
9. acompañamiento a topografía

Se hizo seguimiento mediante el acompañamiento de inspección para tomar el apunte que topografía arrojaba a la hora de ubicar y marcar en el terreno los ejes que se necesitaban para el desarrollo de los muros ya que su proceso constructivo depende mucho del terreno en donde se van a realizar.

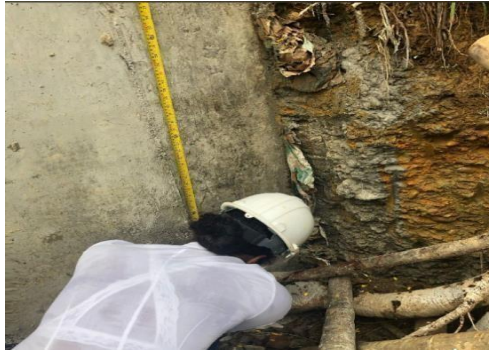
Ilustración 10 toma de medidas en el muro de contención

Para poder hacer el seguimiento del muro debimos medirlo para llenar y hacer nuestro informe, para verificar que al final las medidas del muro finalizado se hicieron correctamente.

ALTURA	ANCHO	ESPEJOR	
2,75	7,3	0,4	
PARA SACAR LOS BULTOS UTILIZADOS			
EN EL MURO SE MULTIPLICA			
2,8	7,3	0,4	8,176
8,176 *		9	73,584
PARA UN TOTAL DE 74 BULTOS UTILIZADOS.

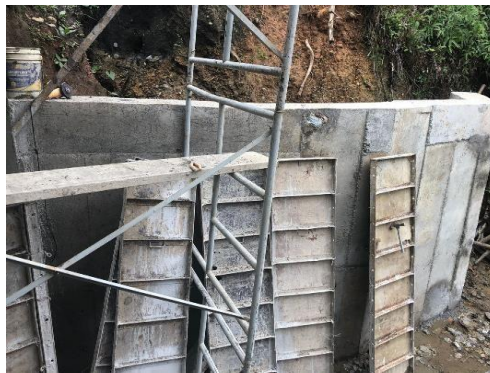
11. Desencofre de muro de contención

Este muro debía ser construido por pantallas, por el desnivel del suelo donde se debía construir y la infiltración del río tan alto que se encontraba.

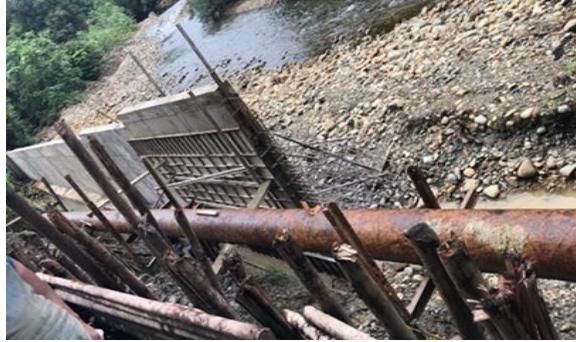
Ilustración 12 Muro de contención realizado por pantalla

El terreno tiene una infiltración alta lo que hace que sea desnivelado por esto se debió construir por pantallas en este tramo, el tramo de guatín 3 está ubicado en san Cipriano buenaventura valle del Cauca , la primera pantalla fue hecha de 4 metros, la siguiente de 5 metros y la siguiente de 7 metros lo que harán es ayudar a proteger la vía y la estructura de la tubería que en estos momentos está en funcionamiento , como la infiltración del río es bastante se decidió dejar tuberías de drenaje para que el gua salga y no afecte en el muro de contención , lo que se le hizo a las juntas fue ponerle cinta sika que impide que pase agua en medio de ellas.

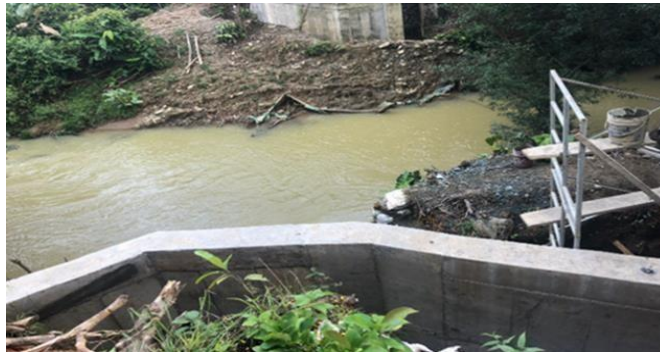
Ilustración 13 muro de contención venado 1

Al terminar el muro venado 1 no se construyó como debía haber quedado en los planos del diseñador, lo que hizo que quedara un espacio donde entra el agua, la solución técnica que se le dio fue que para sacar el agua se utilizara un filtro de geotextil donde este dejara el material y sacara el agua que ingrese.

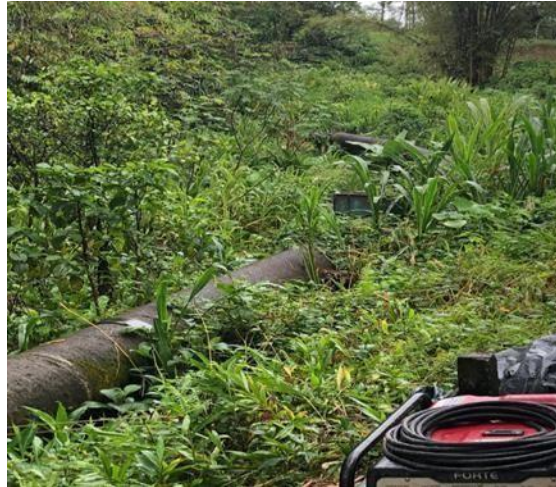
14 curva donde se puede presentar golpe de ariete

En este muro se encontró que se debía hacer una excavación bastante ardua porque los aceros estaban a 5 m de profundidad desde el anillo, ya que el terreno donde se encuentra la tubería tiene una curva bastante complicada, lo que hará que los pilotes caisson eviten el golpe de ariete, lo que ellos harán es darle un refuerzo a la estructura del pedestal con la ménsula que sostendrá la tubería y que no haya ningún inconveniente más adelante, donde la pantalla del muro deberá subir de forma lateral,

la ménsula (brazo de apoyo) que llevara adosada al muro. Este es un muro que tiene 4 pilotes de diferente altura con un diámetro de 1,50 sus alturas fueron de 1,80-1,20-2,10-2,20.

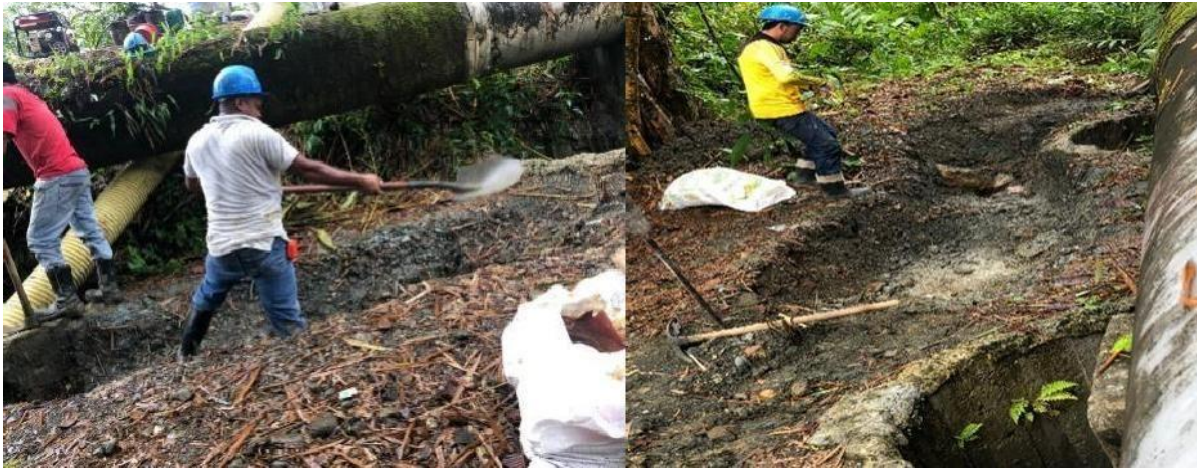
Ilustración 15. excavación para amarre de zapata.

Para realizarse seguimiento en el proceso de excavación. Se les tomaba las medidas diarias a las cantidades excavadas para así saber que se estaba excavando exactamente lo pedido por la topografía y la necesidad del terreno, se toma la medida de la profundidad y ancho y así tomar el reporte diario de cuanto se excavo en el día.

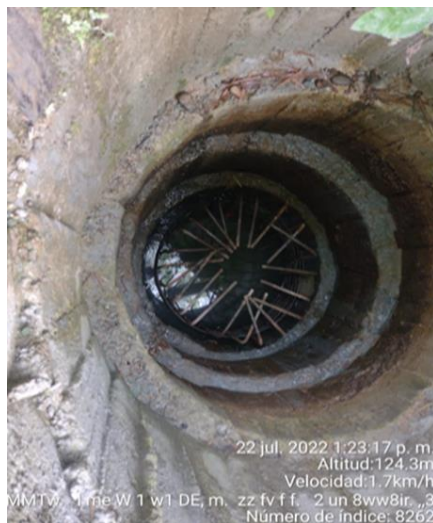
16 pilotes caisson y varillas para amarre

Al llegar a la obra encontramos todos los pilotes realizados, los pilotes utilizados para la estructura será los caisson ya que brinda mayor soporte porque el terreno donde va a estar anclado los muros es muy difícil por la infiltración del río que en toda la zona se encuentra , para el seguimiento de estos se debía estar presente en la demolición de las cabezas de los pilotes para descubrir el acero superior de los pilotes e integrarlos con el acero de la zarpa que al final podíamos ver las varillas que se dejaban , el orden de cada uno no importaban ya que al amarrarse será una sola estructura y esta dará el soporte necesario para la mega estructura es decir de los muros de contención.

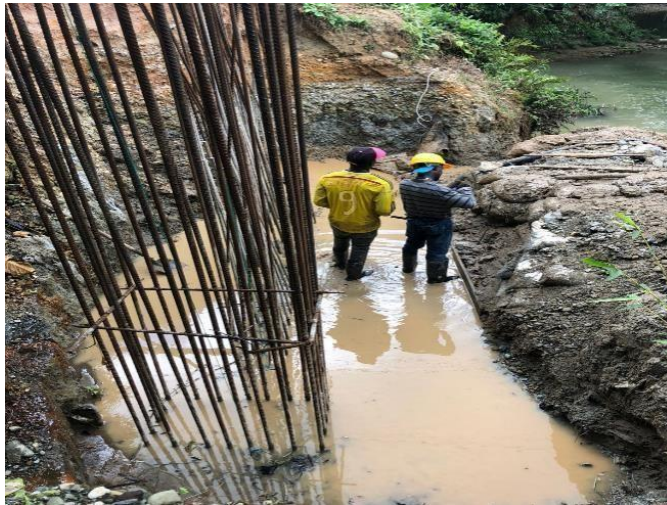
Ilustración 17. Limpieza de zarpa

En la verificación de que el proceso constructivo del muro de contención para su fundición se le hace seguimiento e inspección de las zarpas ya que en muchas ocasiones los obreros comenten el error de dejarlo sucio lleno de material residual como piedras, madera etc., lo que podría causar una mala fundición en el muro y baja resistencia, puesto que en su totalidad no será solo de concreto si no de una mezcla de otros elementos.

Para la limpieza de la zarpa, se utilizó moto bomba para sacar el agua, pala para recoger las piedras y residuos de tierra que interfieran a la hora de formatear y fundir.

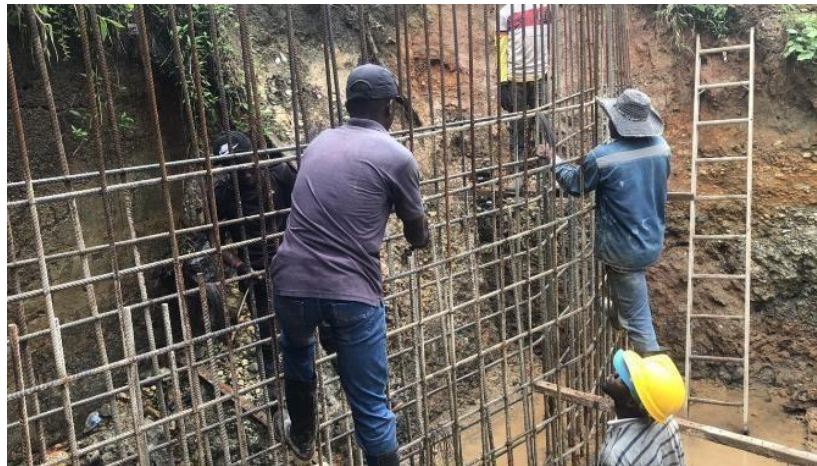
Ilustración 22 amarre de varillas para muro de contención con alambre

Se hizo presencia en el amarre del acero ya que muchas veces se ha conocido que los trabajadores no lo hacen correctamente, el proceso fue hecho por cuatro obreros ya que eran muchas las cantidades de alambre que se debían poner en las varillas.

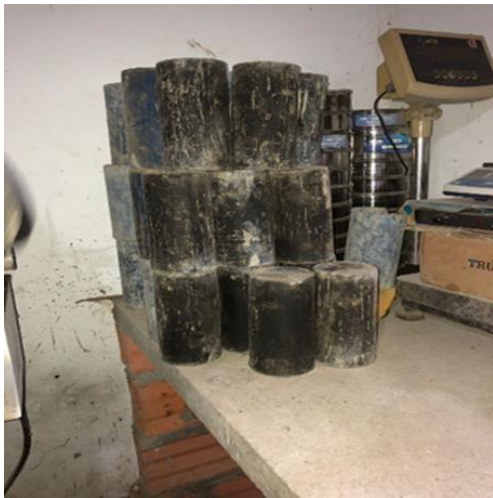
Ilustración 23 camisas cilíndricas para toma de muestra de concreto

La normativa que rige a ensayo de la resistencia al concreto es la norma NTC 673 y para la toma de muestra de los agregados es la NTC 129
