Proceso de práctica empresarial en la construcción complementaria de muro perimetral para cerramiento de la universidad del pacifico

Proyecto de grado en la modalidad de pasantía para optar por el título de Tecnóloga en  
construcciones civiles

**Objeto del contrato:** Construcción complementaria de muro perimetral para cerramiento de la Universidad del pacifico ubicada en el Distrito Especial de Buenaventura – Valle del Cauca

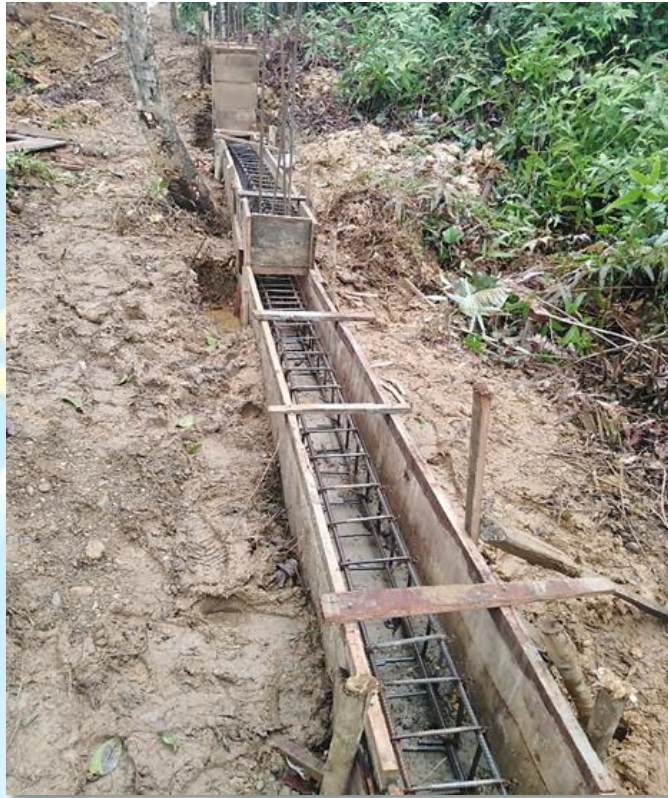
*Ilustración 3. Construcción de muro perimetral*

Construcción de muro perimetral para cerramiento en la Universidad del pacifico, en el Distrito Especial de Buenaventura – Valle del Cauca (Al inicio de la práctica empresarial)

El proyecto cuenta con la construcción de un muro perimetral tanto en la zona sur como en su zona norte en la Universidad del Pacífico, existiendo actividades preliminares como: Rocería, remoción de la capa vegetal, su respectiva localización, replanteo y excavación manual. Cuenta con un sistema de cimentación superficial, zapatas excavadas con dimensiones de 0,80 m x 0,80 m y alturas que varían entre los 0,90 m y los 1,20 m, vigas de cimentación con un diseño escalonado, esto según por la topografía en su terreno, muros en bloque de concreto con una altura promedio de 1,20 m, consta de igual forma con andenes de 1,00 m, de ancho para su respectivo tránsito, columnas de 0,30 m x 0,30 m y de altura 1,20 m, alfajía en concreto. Con un acabado en malla eslabonada, alambre de púas y luminarias. Con este proyecto se espera dotar a la Universidad del Pacífico de una estructura perimetral que brinde seguridad, resguardo de las edificaciones, como también del equipamiento y mobiliario. Para consolidar la delimitación de propiedad de esta institución académica, y mejorar la imagen de la infraestructura.

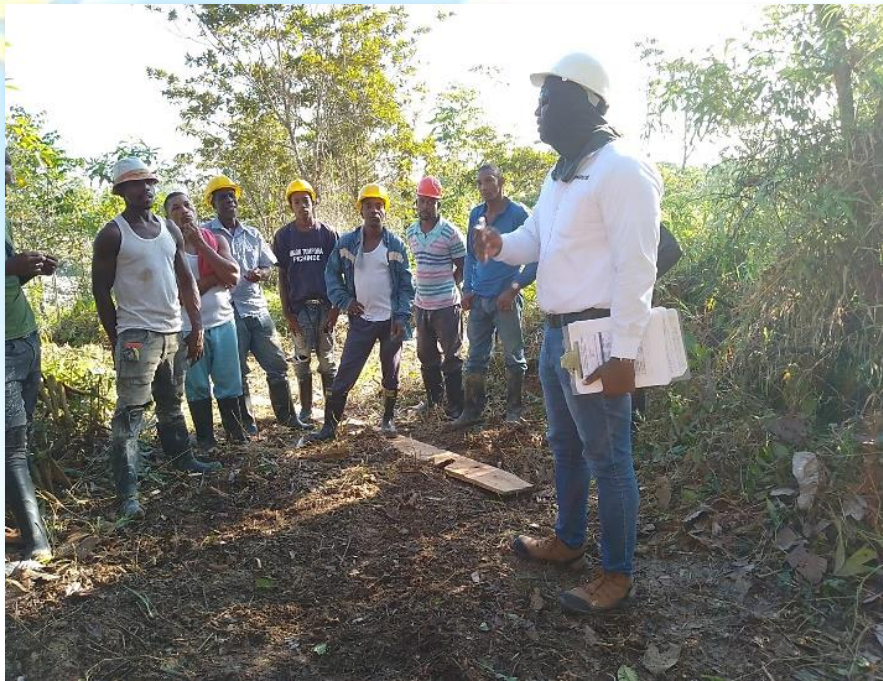
*Ilustración 6. Control del personal en obra*

En la práctica empresarial, el control del personal fue una de las actividades más importantes, se debió identificar todas las cualidades y fortalezas de los trabajadores para asignar diferentes tareas a cada individuo. Fue crucial monitorear cada tarea asignada para mejorar y apoyar las actividades de construcción, esto es, para asegurar la mejor calidad en los procesos constructivos.

Imágenes del control de personal en obra – Fuente: Propia

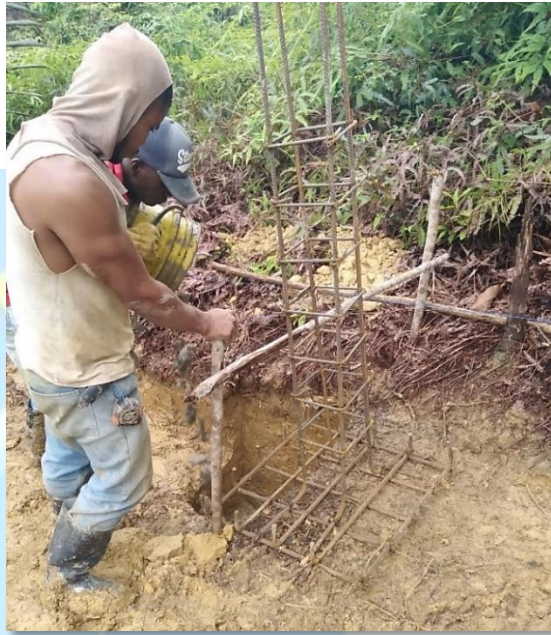
*Ilustración 7. Armado de acero para zapatas*

El refuerzo utilizado debió ser de acero de alta resistencia y corrugado de dureza natural, este mostró homogeneidad en su aspecto y de igual forma propiedades geométricas, sin grietas, sin corrosión, sin pelado y sin burbujas de aire. Se empleó barras de acero corrugado con una resistencia mínima de fluencia de (420) Mpa o (60.000) psi. Se verificó que el armado de la parrilla utilizado para la base de las zapatas tuviera un gancho mínimo para el diámetro de la varilla, en este caso la parrilla se hizo con acero #4 y 5 varillas en ambos sentidos.

Imagen del armado de acero para zapatas de cimentación – Fuente: Propia

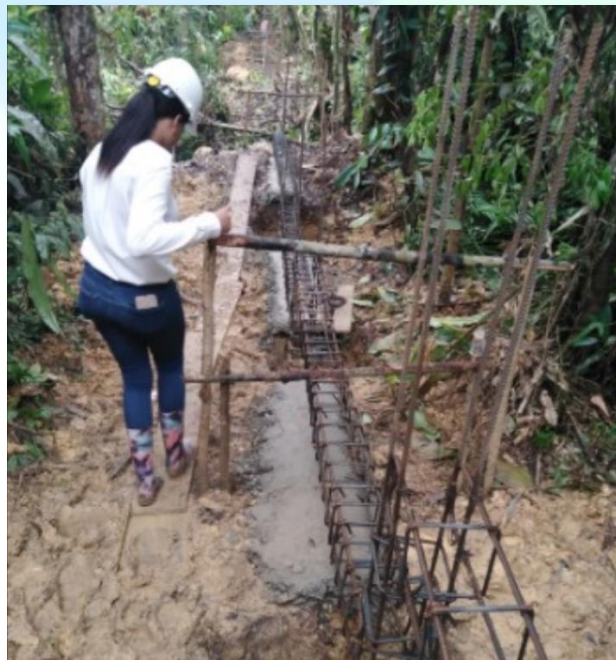
*Ilustración 8. Armado de acero para vigas de cimentación*

Las vigas de cimentación fueron de hormigón armado, con acero de 4 varillas de  $\frac{1}{2}$ " y sus respectivos estribos con varilla  $\frac{3}{8}$ " a cada 0.20 m donde el acero utilizado debió ser legítimo.

Imagen del armado de acero para vigas de cimentación – Fuente: Propia

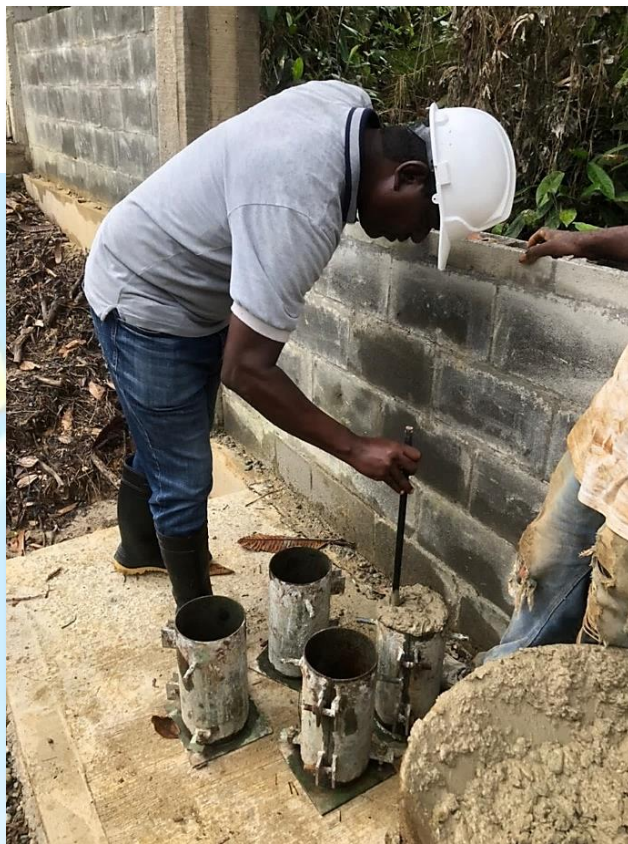
Ilustración 9. Ensayo al concreto

Imagen de ensayo realizado al concreto en obra – Fuente: Propia

El ensayo se realizó llenando con tres capas de hormigón un tercio del cilindro (10 cm) en cada capa, dando 25 golpes por sección, empleando la varilla que se utiliza en este ensayo. Durante la prueba, el cilindro no fue movido después que pasaran 24 horas. Al desmontar los cilindros se marcaron con la fecha y lugar de la prueba se introdujeron en agua y pasados los 7 días, la empresa contratista se encargó de enviarlas al laboratorio y fallarlas en los respectivos 7, 14 y 28 días. **(Ver anexo j, k, l)**

Para realizar la prueba, los cilindros debieron ser metálicos, se colocaron en una superficie plana libre de vibraciones y en un lugar fresco no expuesto a la luz solar ni al agua. Todas las pruebas fueron realizadas por una misma persona que entendía el procedimiento, en este caso fue el arquitecto residente designado.

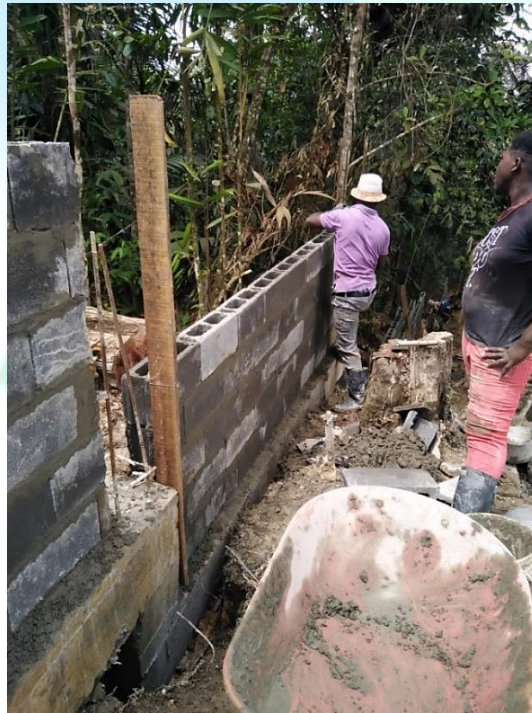
Ilustración 10. Pega de mampuesto

Se detalló que al pegar un bloque no se observaran espacios (separaciones) entre ellos, y que esto conllevara a la cantidad insuficiente de mortero utilizado, así mismo se verificó la nivelación y verticalidad de los muros y las separaciones de acuerdo a las especificación (1.5 cm) De igual forma , fue de gran importancia la humedad de los ladrillos antes de pegarlos, para no cambiar la relación de agua – cemento y el espesor de las juntas fueran iguales, usando de manera correcta el hilo.

Imagen de la pega de mampuestos – Fuente: Propia

El pasante apoyó en la supervisión técnica y monitoreo de las actividades de albañilería en la pega de mampuestos. Previo al evento se comprobó que las cantidades presentes fueran las requeridas para partir en la realización de los muros, en los cuales se utilizaron bloques de concreto de dimensiones 40x20x15cm y con una dosificación de mortero 1:2. (Ver tabla 3)

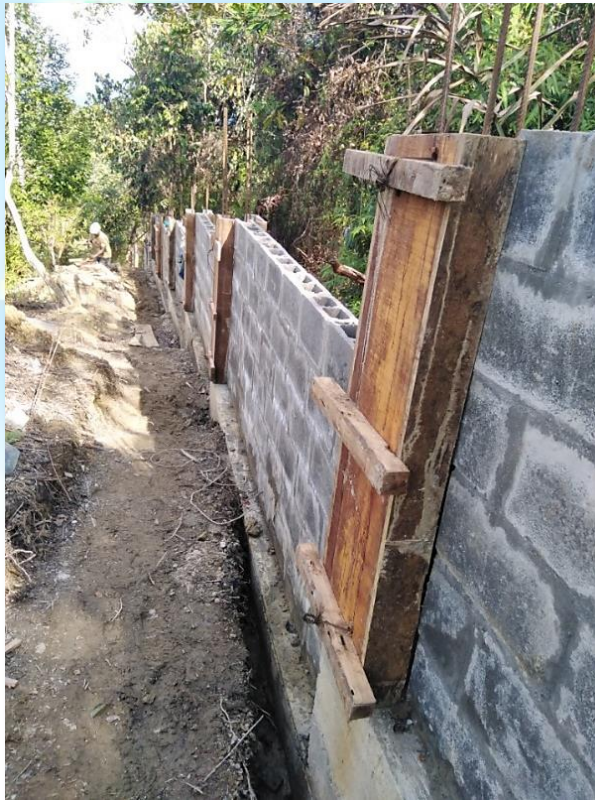
*Ilustración 11. Encofrado y fundición de columnas*

Durante el vaciado de las columnas se observó que el encofrado estuviera bien colocado y ajustado, para que no se escapara material. Así mismo se empotró los tubos galvanizado de 2" para fundirlo junto a las columnas. Las columnas permanecieron perfectamente verticales, utilizando una plomada, y que el proceso de vibración manual con martillo fuera correcto eliminando cualquier vacío o burbuja existente.

Imagen del control en la fundición de columnas – Fuente: Propia

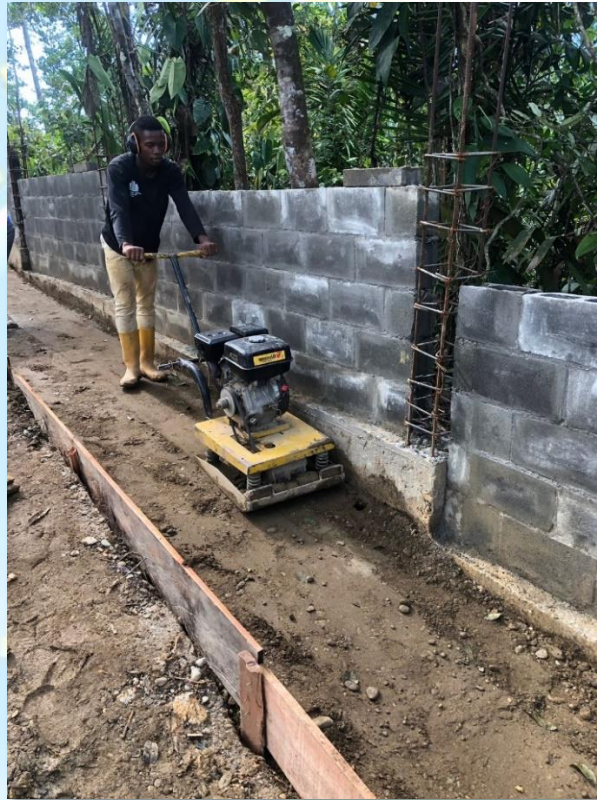
*Ilustración 12. Compactación de material seleccionado con rana vibrocompactadora*

Los andenes fueron construidos según las dimensiones, alineamientos y los lugares mostrados en los planos, fue necesario la excavación para poder nivelar el terreno, están conformado por una base granular compactada con equipo mecánico (rana vibrocompactadora) hasta una densidad del 90 % rpm. **(Ver anexo m)**

Imagen de la compactación del material seleccionado con rana vibrocompactadora – Fuente: Propia

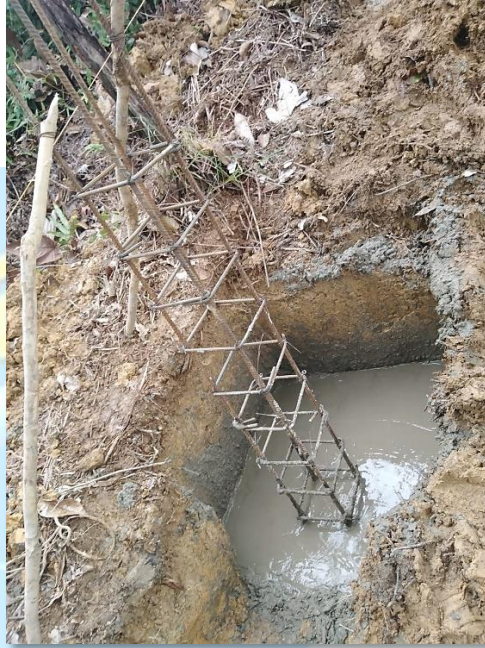
*Anexo h. Fundición de zapatas*

**Imagen de la fundición de zapatas – Fuente: Propia**

Se realizó la fundición de las zapatas con un espesor de 35 cm según las especificaciones, posteriormente se ensamblaron los castillos donde previamente ya se había vertido una capa de hormigón pobre de 7 cm de espesor donde irían las vigas de cimentación. Después, se procedió al encofrado con formaletas en madera para luego realizar la fundición de estas de manera monolítica en las vigas y pedestales, ajustándolas con parales y tensores, para que el concreto no se adhiriera a las formaletas, estas fueron humedecidas al momento de fundir, luego se continuó con el vibrado del concreto que se hizo con un martillo y una varilla para así eliminar vacíos que se pudieran presentar, cuidando que los agregados mezclados no se desintegraran.

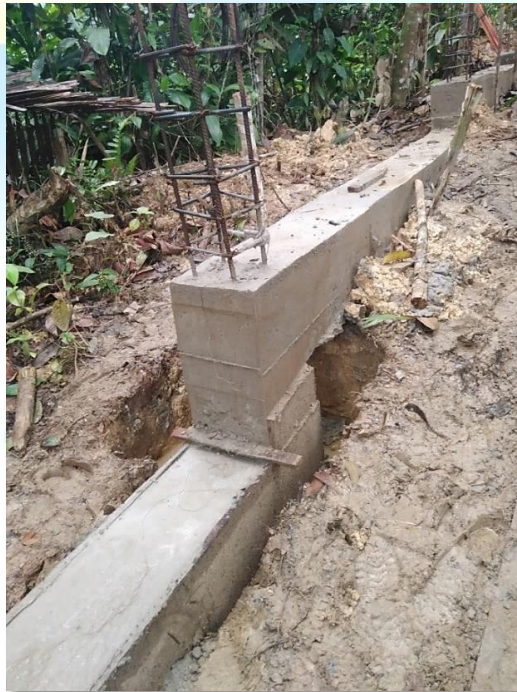
*Anexo i. Fundición de vigas de cimentación*

**Imagen de la vigas y pedestales fundidos – Fuente: Propia**

Con el uso de una llana se le dio un acabo liso a las vigas. Finalmente, luego de 24 horas se desencofraron y se rociaron con agua por 7 días para obtener la resistencia deseada, en este caso 3000 psi. **(Ver anexos h y i)**

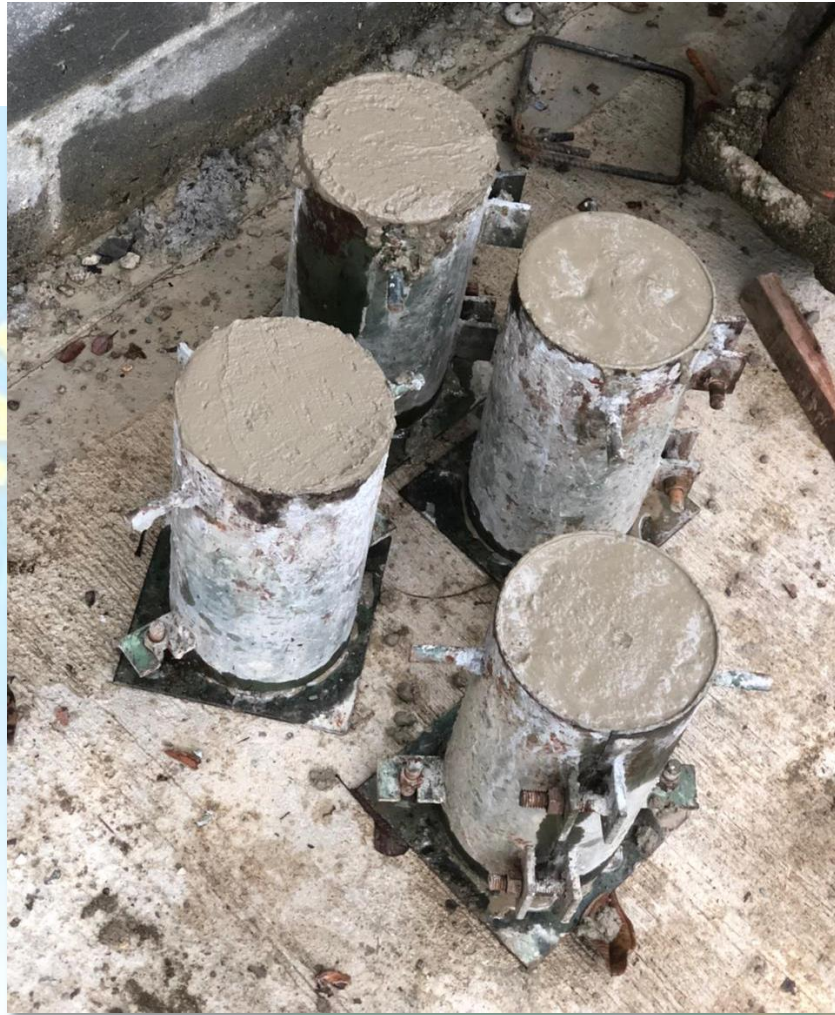
Anexo I. Especímenes de concreto

Especímenes de concreto obtenidos para ensayos - Fuente: Propia
