**PROPUESTA DE MEJORAMIENTO DEL CENTRO CULTURAL DE LA COMUNIDAD DE VILLA STELLA
BAJO CALIMA DISTRITO ESPECIAL DE BUENAVENTURA**

UNIVERSIDAD DEL PACÍFICO
TECNOLOGÍA EN CONSTRUCCIONES CIVILES
BUENAVENTURA – COLOMBIA

MODALIDAD:
PROYECTO DE TRANSFERENCIA PARA OPTAR AL TÍTULO DE TECNOLOGÍA EN CONSTRUCCIONES
CIVILES

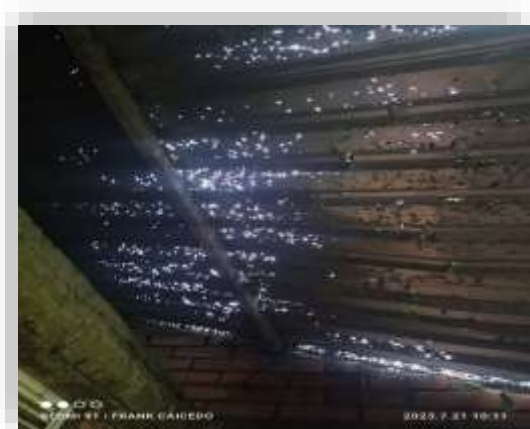
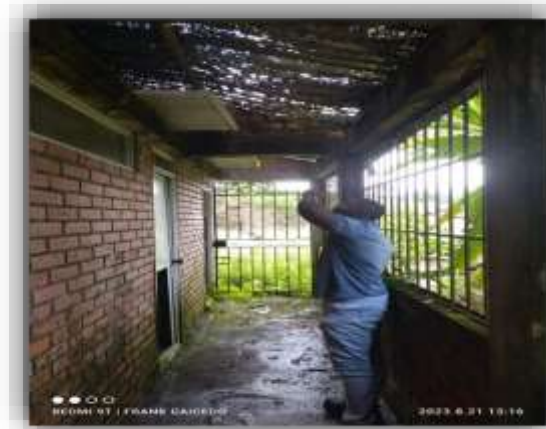
1: Deterioro de cubierta en láminas de zinc

Daño: Se encuentra gran cantidad de láminas en deterioro constante, Se estima que un 50% de las láminas se encuentran dañadas. Los canales y empalme de bajantes de las aguas se encuentran obstruidos por las hojas y materia orgánica.

Causa: dentro de las causas encontradas se identifica una inadecuada pendiente de la cubierta falta de mantenimiento en los desagües del techo. No contemplar el sentido y fuerza del viento en las épocas de lluvia los empozamientos en algunas zonas de la cubierta han deteriorado y dañado las láminas.

Solución: modificar la fijación presente en laminas o el desagüe y en su caso reforzar cambiar tanto laminas y pellines con el fin de recuperar algunas deterioradas limpiar limpieza a todos los canales, Consultar N10.

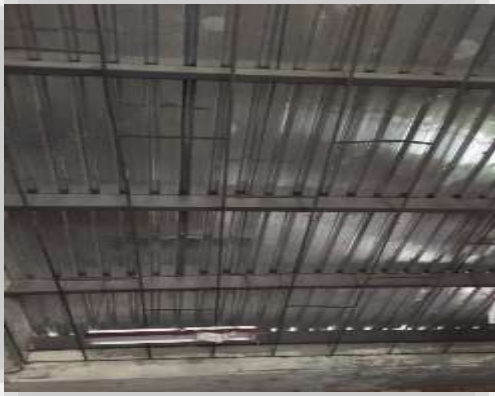
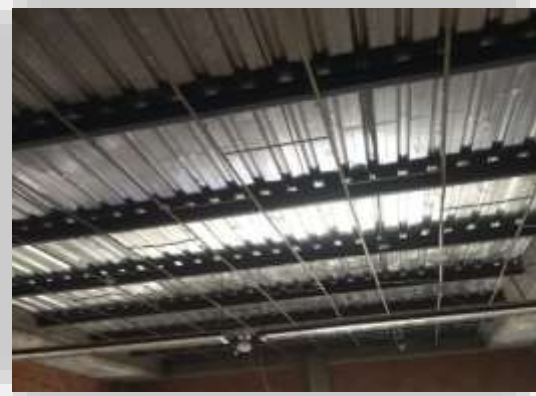
2: perdida parcial de cielo raso

Daño: deterioro total de cielo raso construido con poliestireno.

Causa: la perdida de dicho cielo raso en su totalidad es falta de mantenimiento preventivo, el deterioro de la cubierta genero humedades que afectaron el cielo raso.

Solución: reconstrucción de cielo raso.

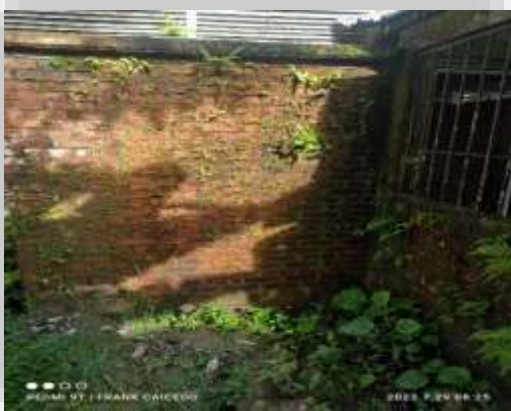
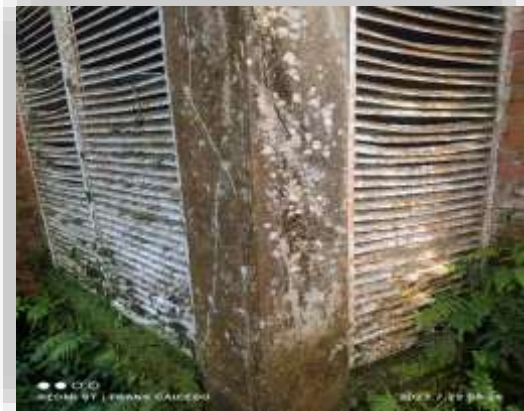
3: Muro en mampostería manchado por agresiones ambientales

Daño: se observa el mal estado de los muros exteriores o de fachada

Causa: debido principalmente a los agentes ambientales uso dado por los usuarios, mantenimiento preventivo, humedad, estas zonas coinciden con la presencia de eflorescencias en la zona exterior del muro; estas zonas se encuentran en la parte inferior de los muros que se unen con las vigas de cimentación.

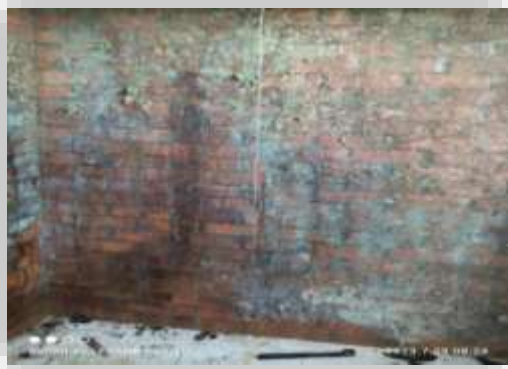
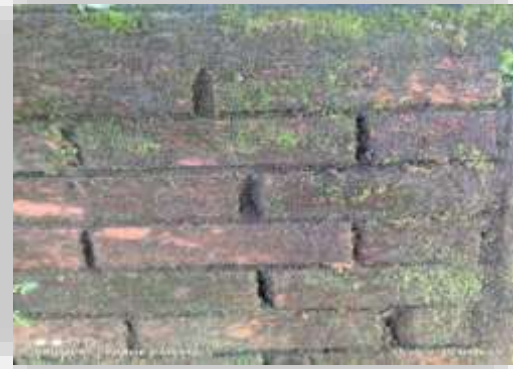
4: Muros por dentro de la estructura

Observamos que la humedad forma parte de las causas directa de las lesiones que se presentan en los muros, ella es el principal problema que produce el proceso patológico ejerciendo una acción concreta sobre la unidad constructiva y los materiales de todo el centro cultural, así iniciando la degradación de los mismos y con la perdida de propiedades y su forma. En este caso las humedades, ha traído muchas enfermedades en los muros del centro cultural, en el cual apreciamos la Eflorescencias, organismos y erosiones, dando así lo que se observa en la imagen consecuencias.

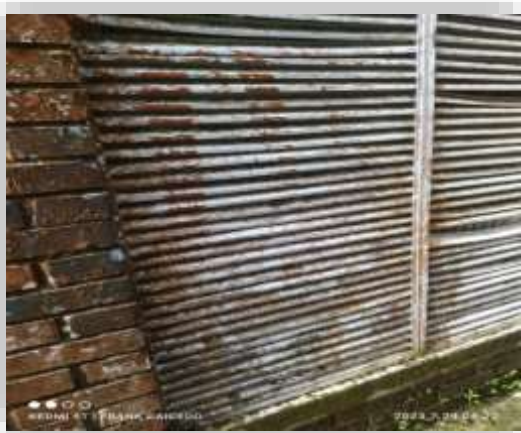
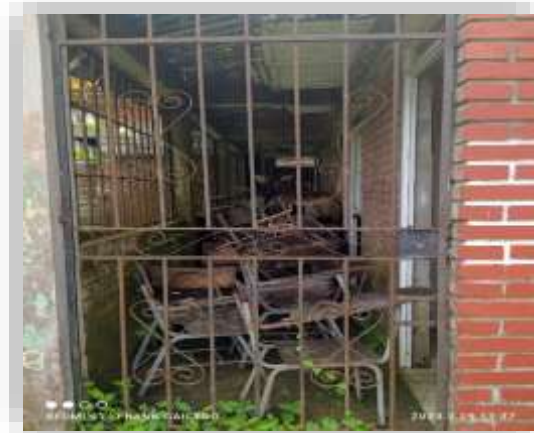
5: Corrosión y pérdida de revestimiento en rejas y ventanas laterales derecha e izquierda

Este es el estado actual se debe a que las ventanas acumulan lentamente suciedad y residuos tanto en el interior como en el exterior por eso se nota el deterioro. De este modo la limpieza periódica garantizará que las ventanas se mantengan en un estado óptimo.

Las barandas de balcones, rejas, cerchas de cubierta, elementos de tragaluz de las paredes y puertas. El 80% de estos elementos metálicos presentan pérdida de la pintura de recubrimiento y oxidación. La pérdida de recubrimiento o revestimiento se da por la falta de mantenimiento y mal uso.

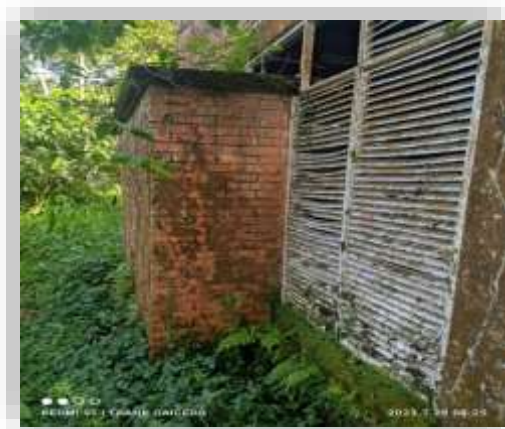
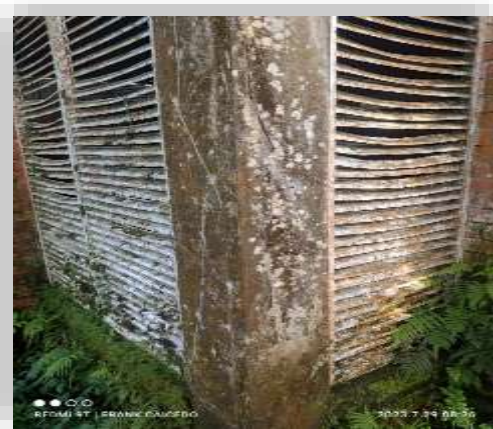
7: Fachada lateral izquierda

Esta parte se encuentra cubierta de maleza y flora que contribuye que el deterioro de la estructura, la presente causa es por la falta de limpieza y mantenimiento de la edificación y sus alrededores, bien sabemos que por ubicación tenemos presencia de humedades, y por estar cerca a los campos verde también presencia de la maleza que se apropia de la estructura.

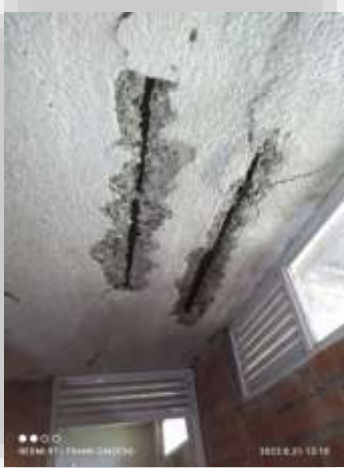
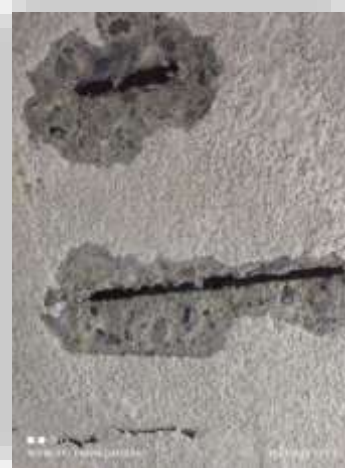
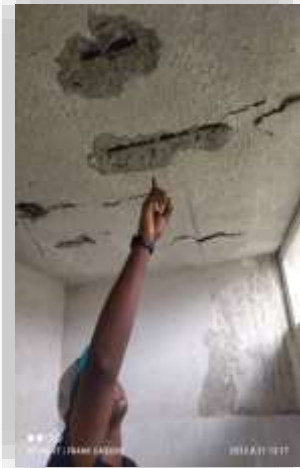
8: perdida del concreto de recubrimiento y corrosión del acero de refuerzo

se puede observar una afectación en el recubrimiento estructural del concreto y la corrosión del acero de refuerzo, para la recuperación del acero se debe limpiar el medio mecánico, pulidora con cepillo de acero y chorro de aren. hasta alcanzar un grado comercial del mismo y quedar libre de oxido suelto, posterior mente se debe aplicar un recubrimiento de protección que impida la oxidación del acero de refuerzo.

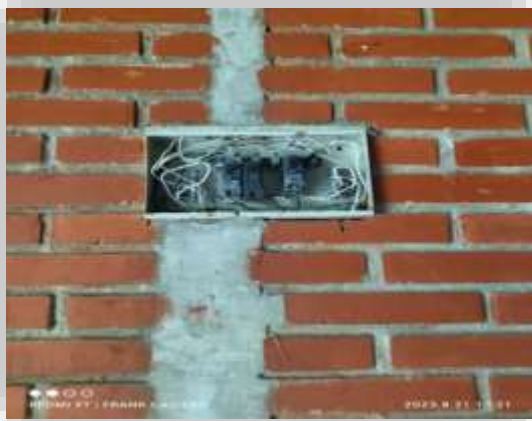
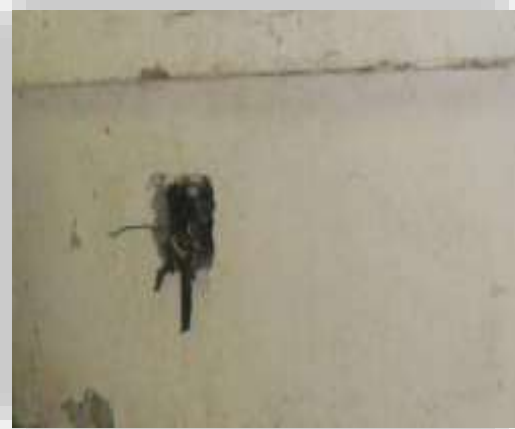
10: Instalaciones eléctricas

La caja de tomas y empalmes de redes se encuentran al descubierto; lo cual se observa, principalmente, en el exterior o fachada.

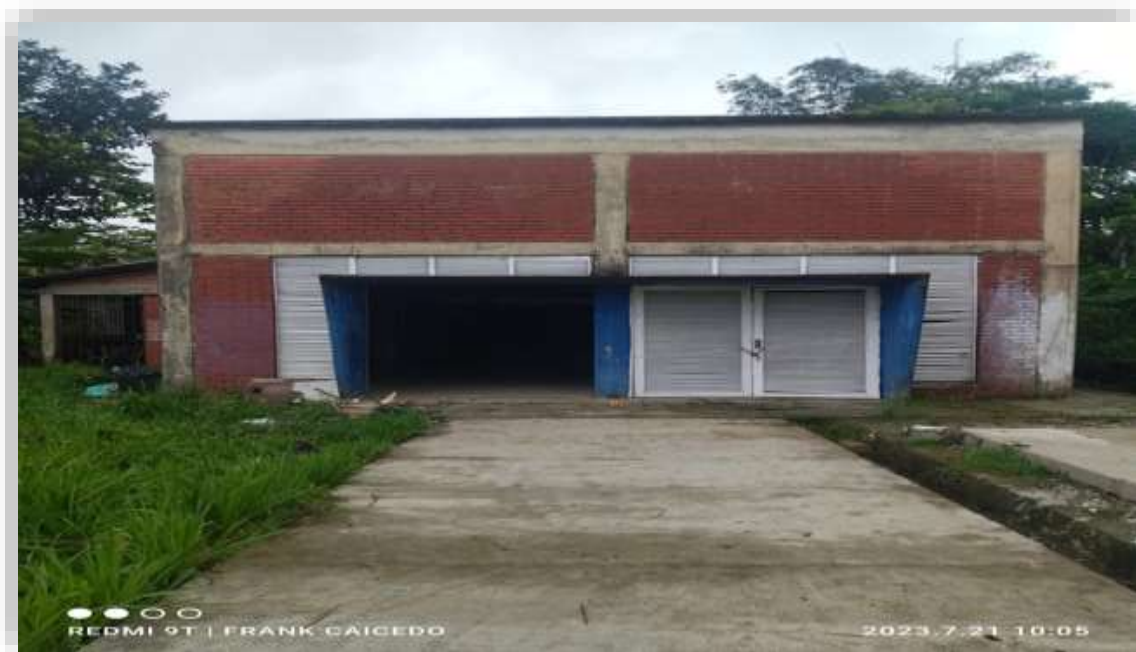
ANEXO 1: FACHADA FRONTAL CUENTA CON UNA (LONGITUD 7.20M).

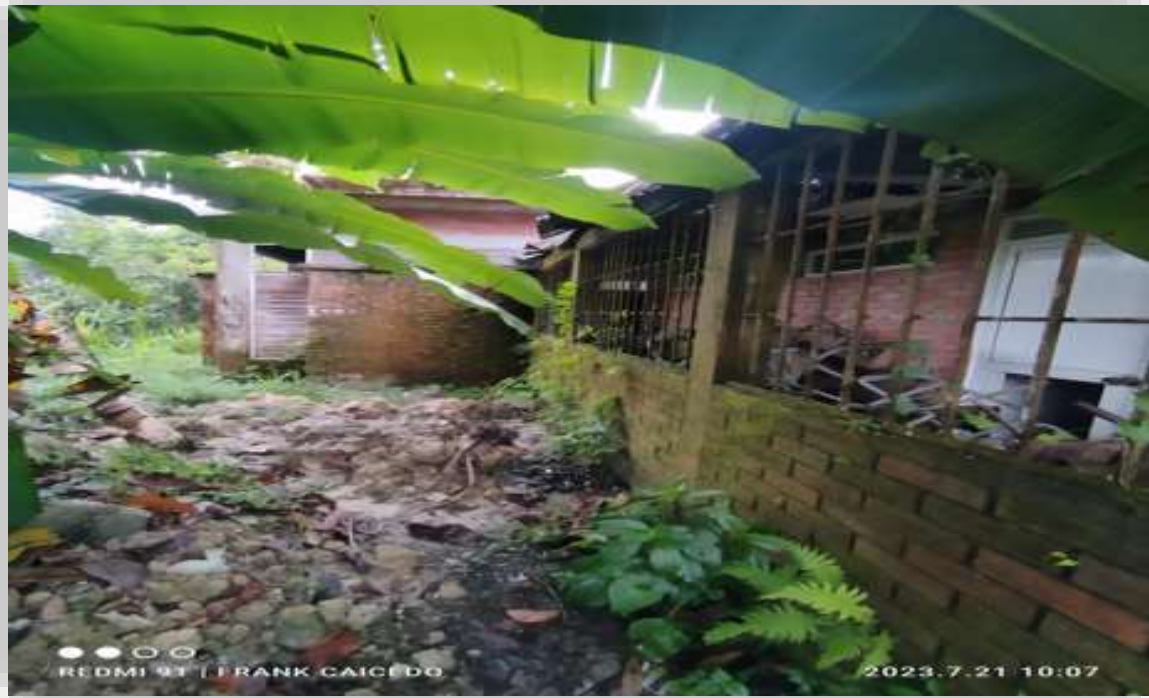
ANEXO 3: FACHADA LATERAL IZQUIERDA
(ARBOLEDA R & CAICEDO 2023)

ANEXO 3: FACHADA LATERAL (IZQ) CUENTA CON 16M DE FONDO CON UNA RELACIÓN DE ESPACIOS OCUPABLES.

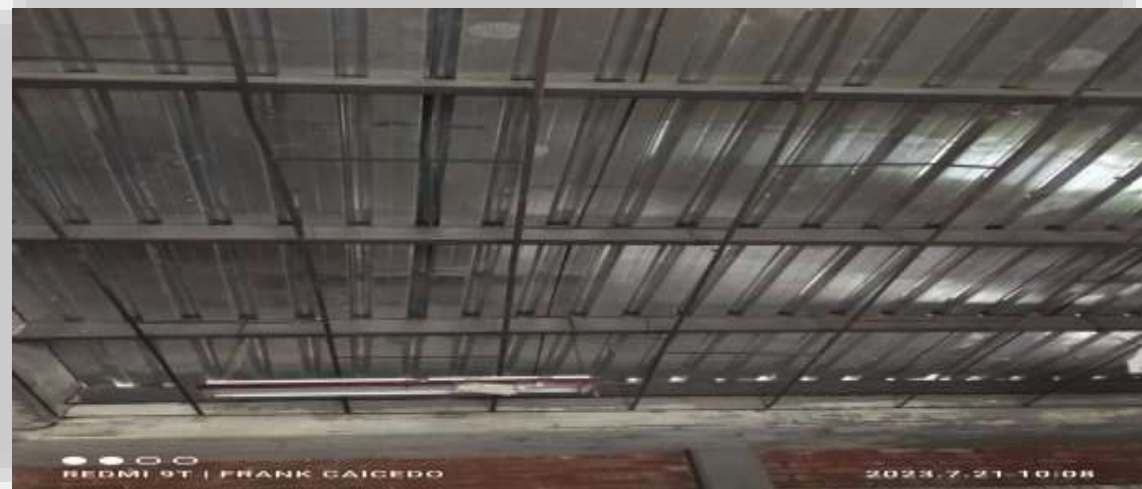
ANEXO 4: CUBIERTA
(ARBOLEDA R & CAICEDO 2023)

ANEXO 4: CUBIERTA DEL SALÓN UBICADA EN EL EJE (C, D, E) Y SE DESPLIEGA AL FONDO DEL SALO COGIENDO LA UBICACIÓN DEL EJE A, B HASTA EL CORTE AA – 2.

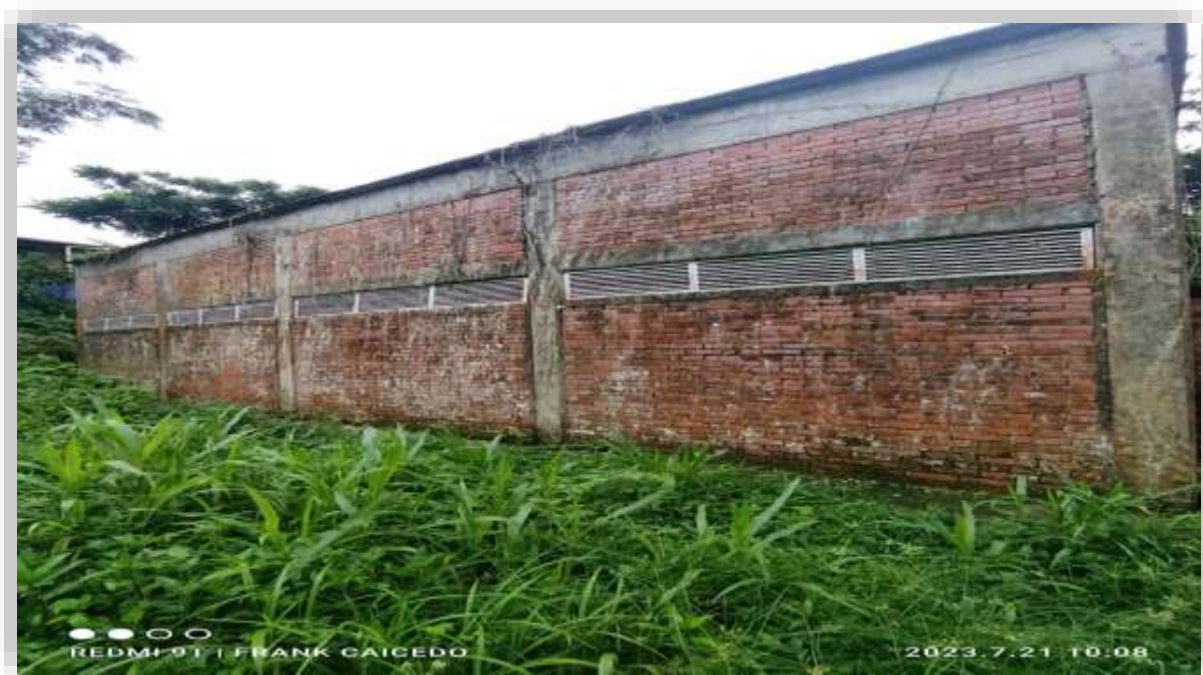
ANEXO 5: FACHADA POSTERIOR
(ARBOLEDA R & CAICEDO 2023)

ANEXO 5: FACHADA POSTERIOR, CUENTA CON UNA LONGITUD DE 13.56 DE FRENTE.

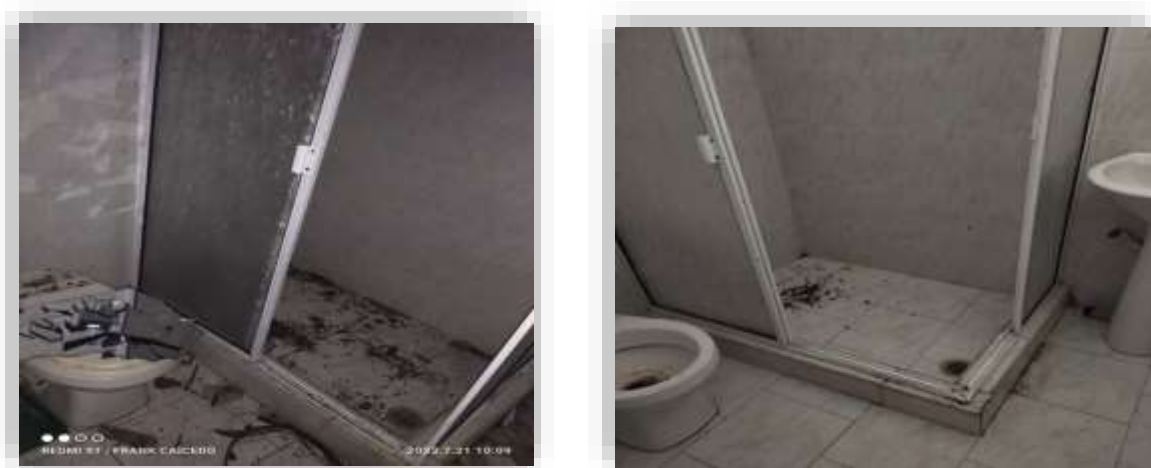
ANEXO 6: BAÑOS
(Arboleda R & Caicedo 2023)

ANEXO 6: BAÑOS, cuenta con una longitud de 1.85m ubicado en eje numérico 3 y representado en el corte Aa-2 de manera frontal.

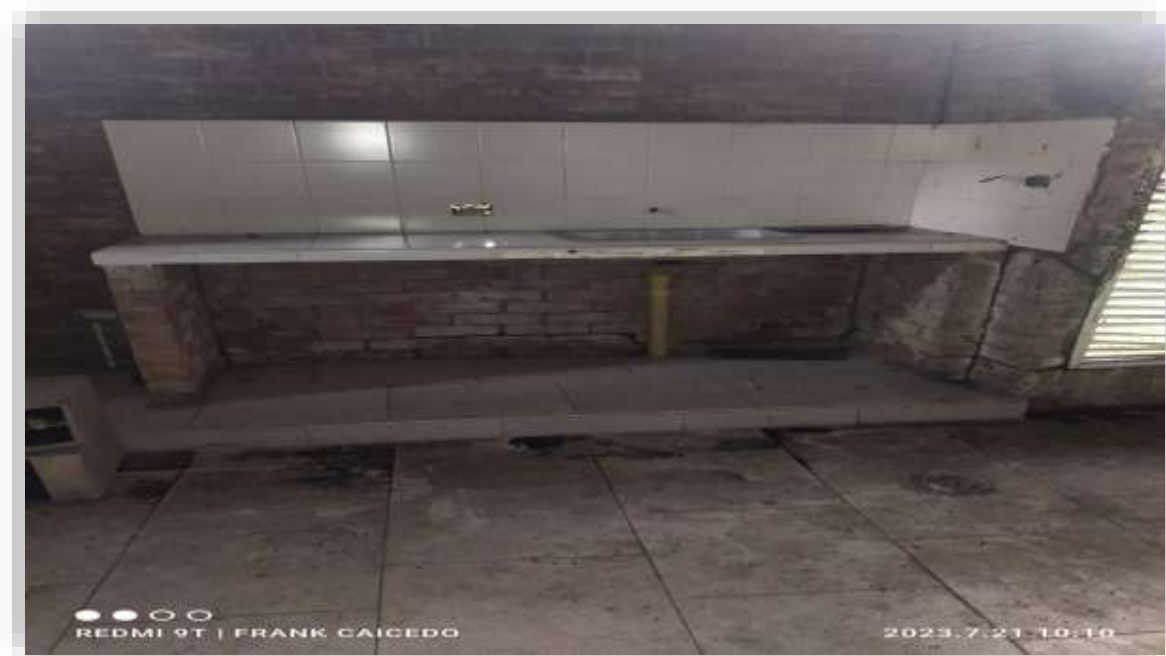
ANEXO 7: MESON DE COCINA
(Arboleda R & Caicedo 2023)

ANEXO 7: MENSO, CUENTA CON UNA ALTURA DE 0,55M Y DE 2M DE ANCHO UBICADO EN EL EJE AA Y REPRESENTADO EN EL CORTE AA-1 DE MANERA FRONTAL.
