# Diagnostico Técnico, Presupuesto Y Cronograma De Obra Civil Para Las Adecuaciones Físicas De La Casa Del Gaula- Buenaventura

Tecnología en Construcciones Civiles

Proyecto de Transferencia para optar por el Título de Tecnólogos en Construcciones Civiles

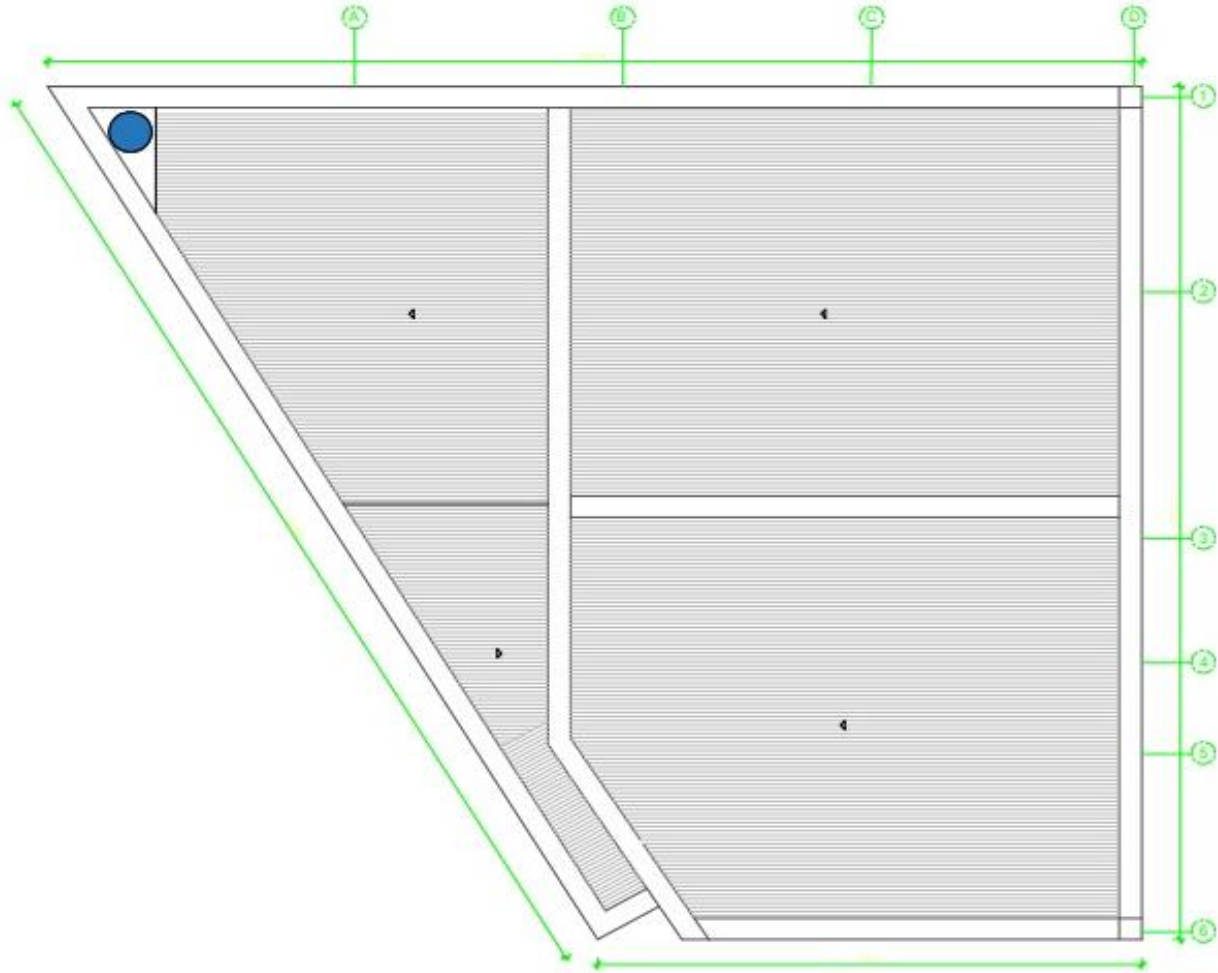
PLANOS 3. PLANTA DE CUBIERTA.

1. El cambio total de su cubierta, ya que presenta debido a su antigüedad, un deterioro progresivo el cual permite filtraciones abundantes de agua, ocasionando daños a equipos tecnológicos, entre otros.
