Revista del Programa de Tecnología en Acuicultura de la Universidad del Pacífico

# IMPACTOS DE LA MINERÍA DEL ORO EN LA CUENCA DEL RÍO DAGUA

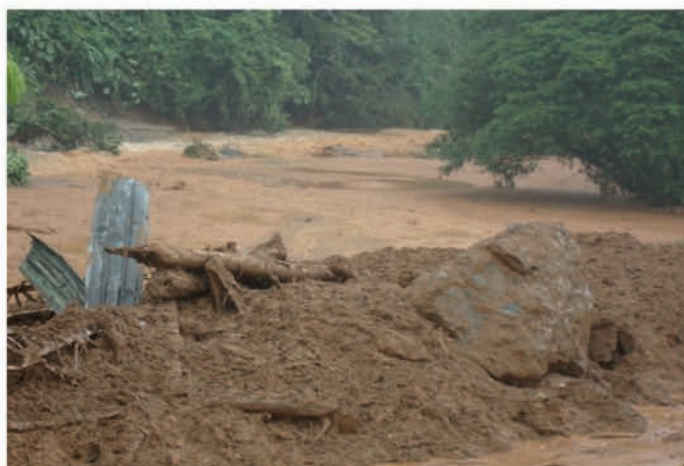
*Amenaza y vulnerabilidad crean riesgo permanente en la carretera al mar.*

El trazado y la construcción de la doble calzada desafían la ley de la gravedad y desconocen la vulnerabilidad geológica del área. Su intensa actividad sísmica regional, ligada a contradicciones entre la plaza de Nazca y la placa Sudamericana, y la existencia de por lo menos diez (10) fallas geológicas activas que surcan el frágil territorio de aluviones, colinas y serranías, constituyen fuerzas detonantes de permanentes derrumbes y avalanchas.

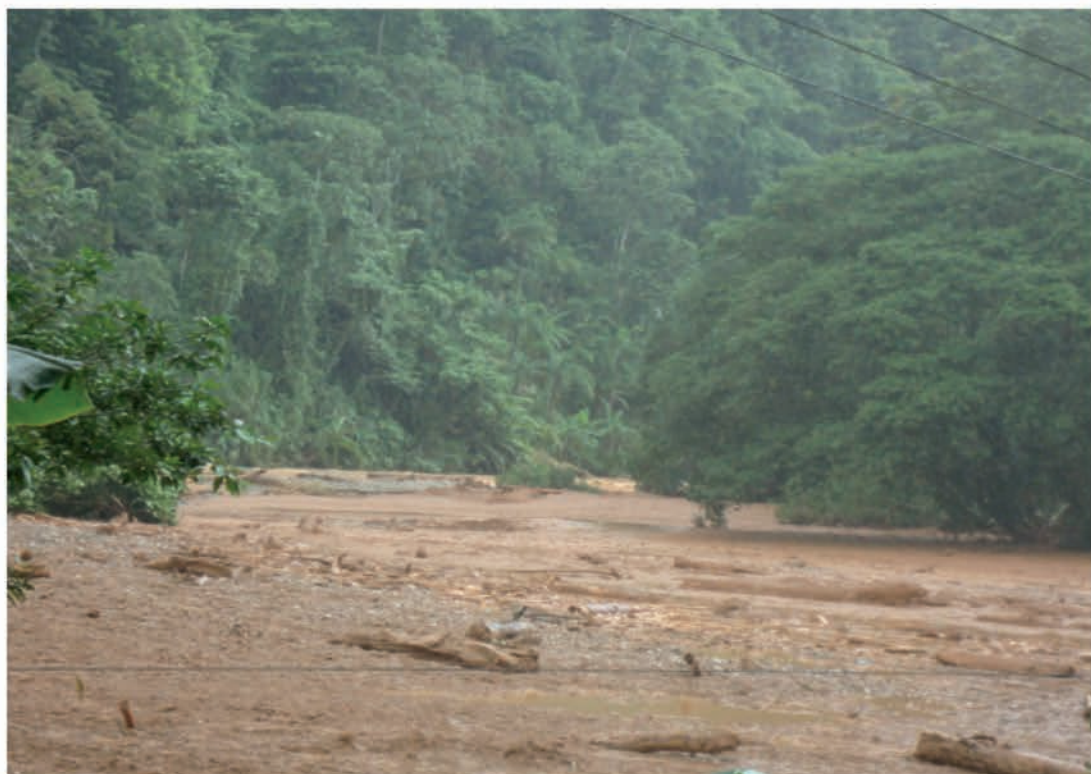
*10000 metros cúbicos de tierra roja se desprendieron de la cuenca alta de Peñas Lisas y fluyeron hacia la bahía de Buenaventura.*
